## DAMPAK GEMPA BUMI DI SULAWESI BARAT DAN UPAYA MITIGASI

**Supartoyo<sup>1</sup>, Hilman Suwargana<sup>2</sup>, Arnan Karim<sup>3</sup>**

<sup>1</sup>*Pusat Vulkanologi dan Mitigasi Bencana Geologi, Badan Geologi, KESDM.*

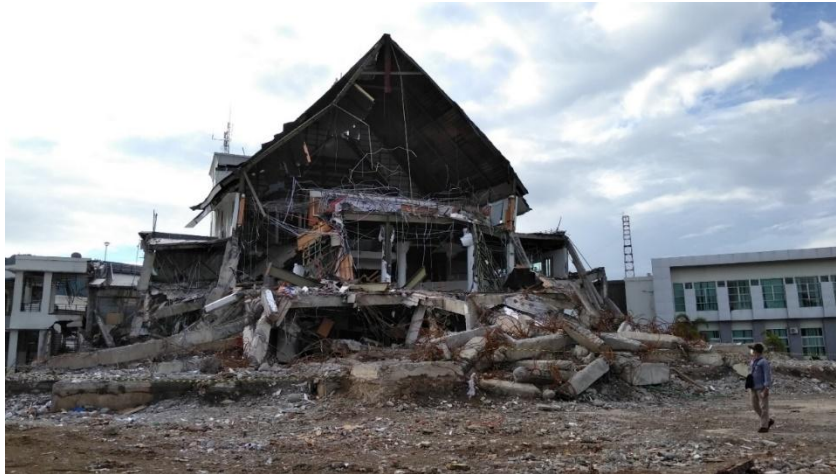
Gambar 2 Kantor Gubernur Sulawesi Barat yang mengalami rusak berat akibat gempa bumi tanggal 15 Januari 2021

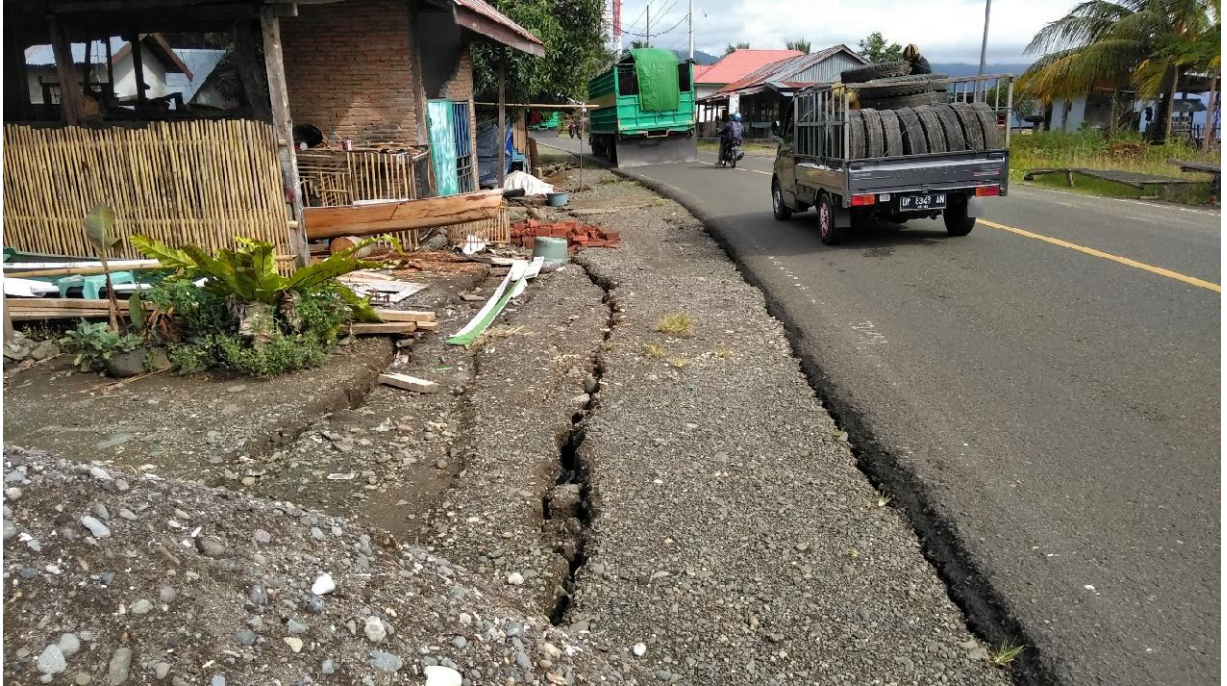
Kejadian gempa bumi 15 Januari 2021 menurut data BNPB sebanyak 105 meninggal (95 orang di Kabupaten Mamuju dan 10 orang di Kabupaten Majene), 3.369 orang luka-luka, dan 89.524 orang terdampak dan mengungsi. Selain itu sebanyak 3.750 bangunan mengalami kerusakan di Kabupaten Mamuju dan 4.172 bangunan mengalami kerusakan di Kabupaten Majene. Kantor Gubernur Sulawesi Barat yang terletak di Kabupaten Mamuju roboh akibat guncangan gempa bumi tersebut (Gambar 2). Pemeriksaan lapangan memperlihatkan adanya bahaya ikutan (*collateral hazard*) berupa retakan tanah, likuefaksi dan gerakan tanah/ longsoran (Gambar 3). Tidak terlihat adanya jejak terjadinya tsunami di pantai Majene dan Mamuju akibat kejadian ini. Pola retakan tanah yang ditemukan berupa tarikan dan tipe *lateral spreading*. Retakan tanah jenis *lateral spreading* turut mengontrol terjadinya kerusakan rumah penduduk dan jalan di Desa Tappalang, Kecamatan Tappalang, Kabupaten Mamuju (Gambar 4). Retakan tanah teramati di Desa Rangas, Kabupaten Majene. Retakan tanah di Kabupaten Mamuju terdapat di Desa Taan, Kecamatan Tappalang; Hotel Grand Maleo dan Mall Mantos tipe *lateral spreading*, Kelurahan Karemo tipe *lateral spreading*, bagian atas daerah Kelapa Tujuh tipe *lateral spreading*, Desa Tappalang, Kecamatan Tappalang, dan pantai Tappalang belakang Puskesmas Tappalang.

Gambar 4 Retakan tanah tipe *lateral spreading* di daerah Tapalang, Kabupaten Mamuju akibat gempa bumi tanggal 15 Januari 2021.

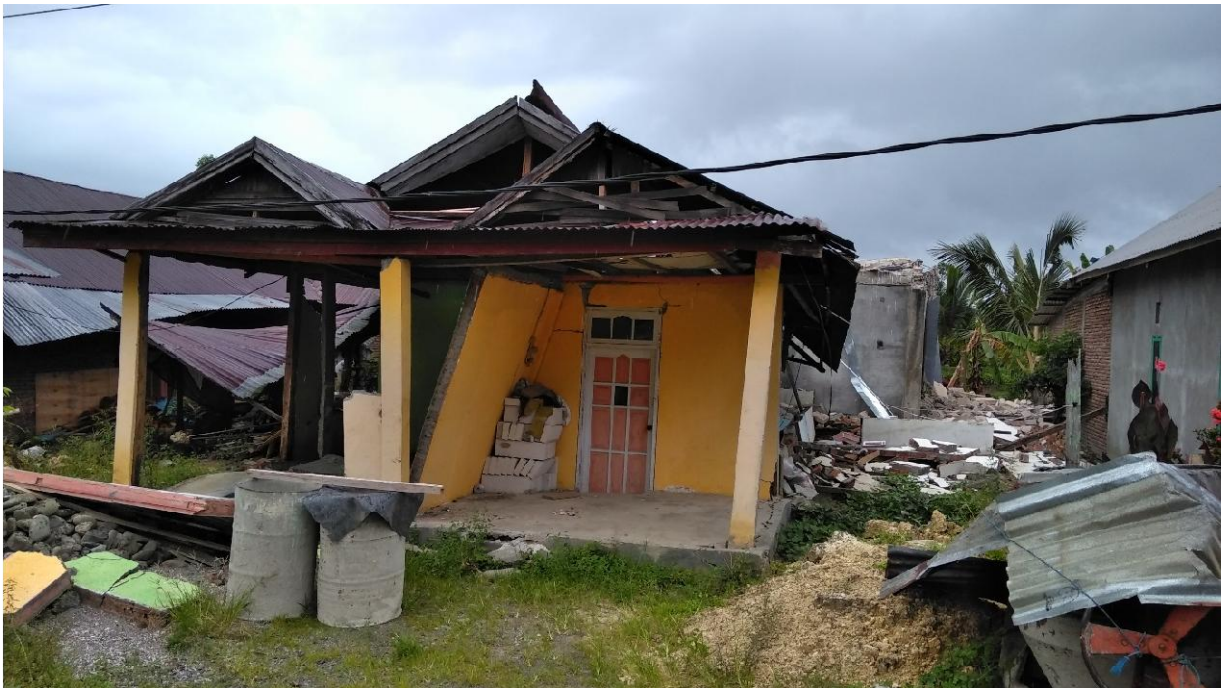
Likuefaksi merupakan hilangnya kekuatan lapisan tanah akibat beban guncangan gempa bumi. Kenampakan lapangan berupa munculnya material pasir halus pada celah-celah retakan tanah, bukit pasir dimensi kecil, bangunan menjadi miring, bangunan ambles, dan sumur penduduk terisi oleh material pasir hingga pasir halus. Likuefaksi yang teramati di daerah Mamuju dan Majene bukan tipe aliran (*flow liquefaction*), tetapi tipe *cyclic* atau non aliran jenis *sand boil* (dicirikan bukit pasir) dan *lateral spreading* (dicirikan munculnya pasir halus pada retakan tanah). Fenomena likuefaksi mengakibatkan sumur penduduk terisi oleh pasir seperti teramati di Desa Maketta, Kecamatan Malunda, Kabupaten Majene. Likuefaksi juga turut memicu terjadinya kerusakan bangunan yaitu : bangunan menjadi turun dan miring, retakan dinding,

retakan lantai (Gambar 5). Lokasi pengamatan likuefaksi di Kabupaten Mamuju Kecamatan Tappalang terdapat di Desa Taan, Desa Tappalang, dan Desa Kasambang. Lokasi likuefaksi lainnya teramati di Kelurahan Rimuku, Kecamatan Mamuju dan Komplek Perumahan Graha Nusa 3, Kecamatan Simboro.

Gambar 5 Likuefaksi mengakibatkan kerusakan rumah penduduk di Desa Maketta, Kecamatan Malunda, Kabupaten Majene, akibat gempa bumi tanggal 15-1-2021.

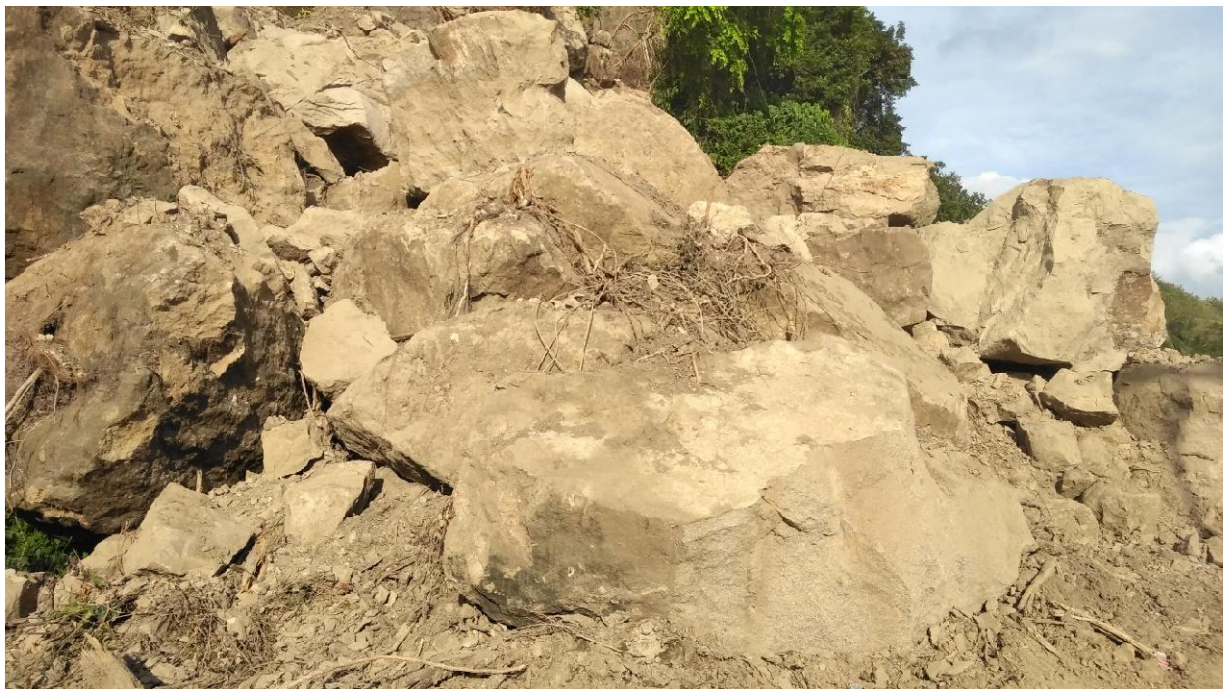
Selain itu teramati munculnya mata air dengan debit kecil pada rumah penduduk di Kelurahan Karemo, Kabupaten Mamuju. Daerah ini mempunyai muka air tanah (mat) dangkal, yaitu sekitar 2 m hingga 5 m. Bahaya ikutan lainnya adalah gerakan tanah atau longsor. Gerakan tanah yang teramati di daerah Majene dan Mamuju jenisnya adalah jatuhnya batu dan longsor tanah dengan bidang gelincir berbentuk planar dan melingkar. Material gerakan tanah berupa batu, tanah dan campuran antara batu dan tanah. Gerakan tanah cukup masif terjadi di perbukitan daerah Tappalang dan sepanjang jalan trans Sulawesi di daerah Tappalang menuju Mamuju. Gerakan tanah yang terjadi di Kecamatan Ulumanda Kabupaten Majene (material longsor berupa batu) dan di Kecamatan Tappalang, material longsor tersebut menutupi jalan poros lintas trans Sulawesi. Jalan trans Sulawesi tersebut sempat terputus sekitar seminggu setelah gempa bumi utama tanggal 15 Januari 2021 (Gambar 6).

Gambar 6 Material longsor berupa bongkah-bongkah batugamping di Kecamatan Malunda, Kabupaten Majene akibat gempa bumi tanggal 15 Januari 2021 sempat menutup jalan poros Trans Sulawesi.

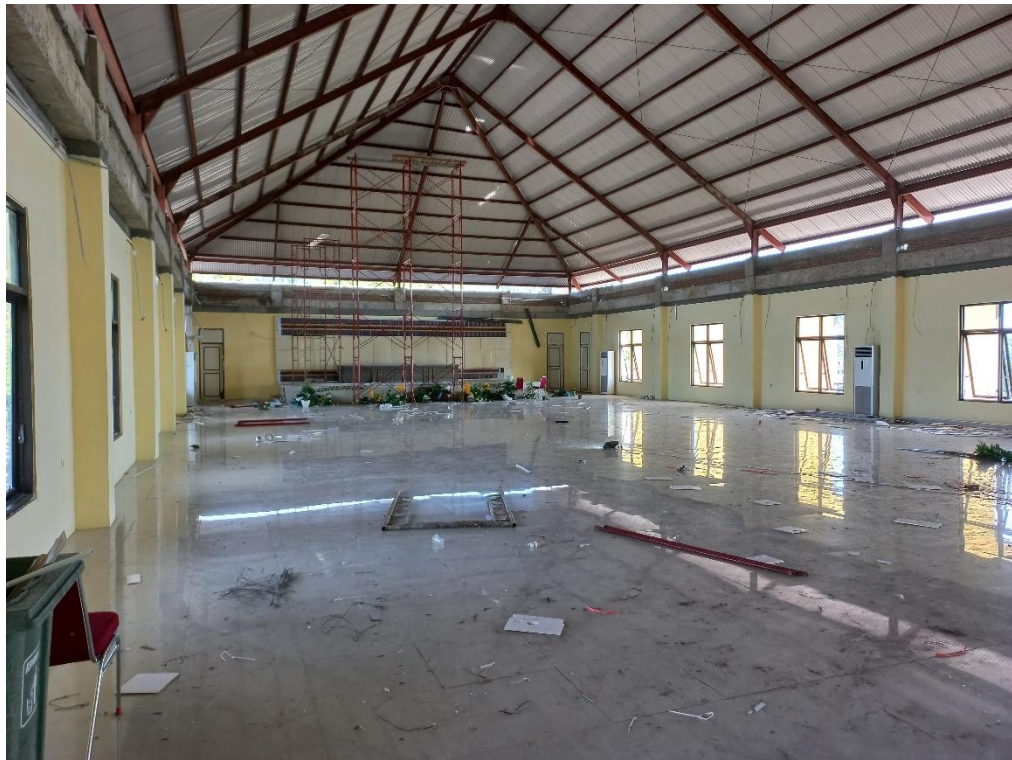
Kerusakan bangunan pemerintah tersebut berupa runtuh plafon dan retakan dinding. Kerusakan rumah penduduk paling parah terdapat di Dusun Salunangka, Kelurahan Rengas, Kecamatan Simboro, Kabupaten Mamuju (Gambar 9). Dusun Salunangka terletak pada morfologi lembah yang tersusun oleh endapan aluvial sungai dan rombakan. Faktor ini yang diperkirakan turut mengakibatkan kerusakan bangunan selain bangunannya bersifat tidak tahan gempa bumi (*non engineered building*). Berdasarkan hasil pemeriksaan lapangan memperlihatkan bahwa skala intensitas maksimum kejadian gempa bumi tersebut melanda daerah Mamuju yang mencapai skala intensitas V MMI (*Modified Mercally Intensity*) (Gambar 10). Hal ini dicirikan oleh guncangan dirasakan di luar rumah, orang sedang tidur terbangun, cairan tampak bergerak-gerak dan tumpah, barang perhiasan rumah bergerak atau jatuh, pintu membuka dan menutup, pigura di dinding bergerak, plafon roboh, retakan dinding.

Gambar 8 Puing-puing runtuhannya plafon Gedung PKK Provinsi Sulawesi Barat akibat gempa bumi tanggal 8 Juni 2022.

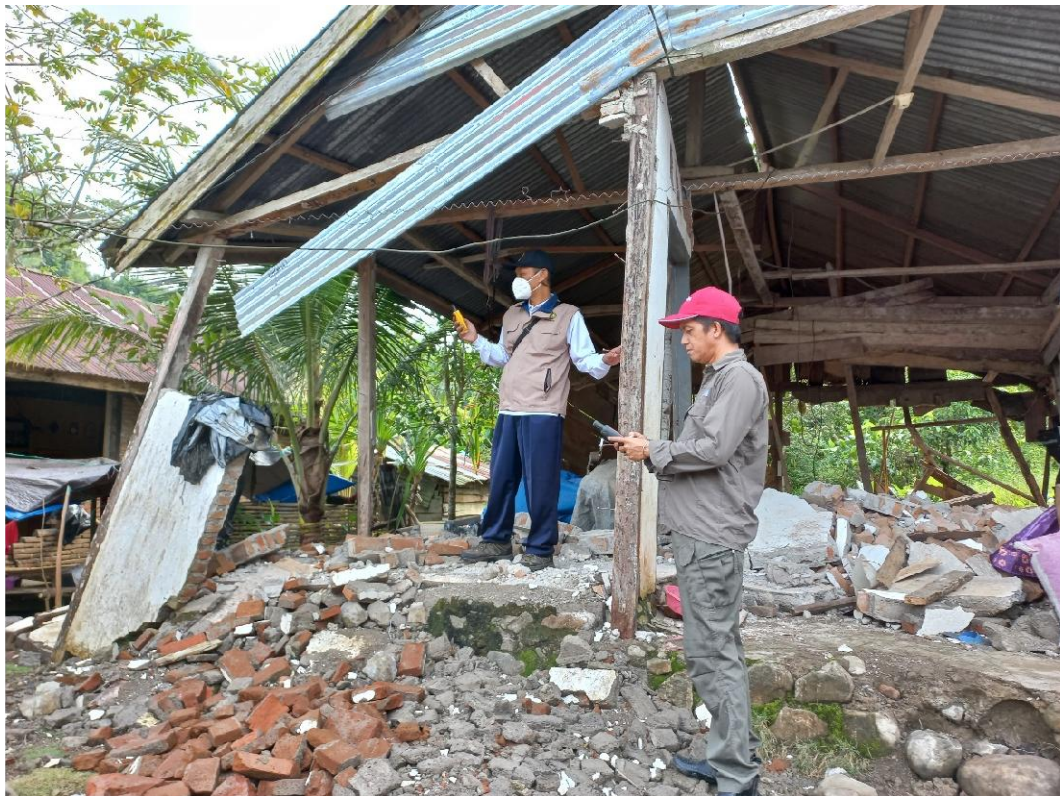
Gambar 9 Rumah penduduk rusak berat akibat gempa bumi tanggal 8 Juni 2022 di Dusun Salunangka, Kelurahan Rengas, Kecamatan Simboro, Kabupaten Mamuju.
