# DAMPAK GEMPA BUMI LOMBOK TAHUN 2018

## *The Impact of the Lombok Earthquake in 2018*

Supartoyo<sup>1</sup>, Rahayu Robiana<sup>2</sup>, Merry Christina Natalia<sup>3</sup>, dan Suryo Hespianoro<sup>4</sup>

<sup>1,2,3</sup>Pusat Vulkanologi dan Mitigasi Bencana Geologi

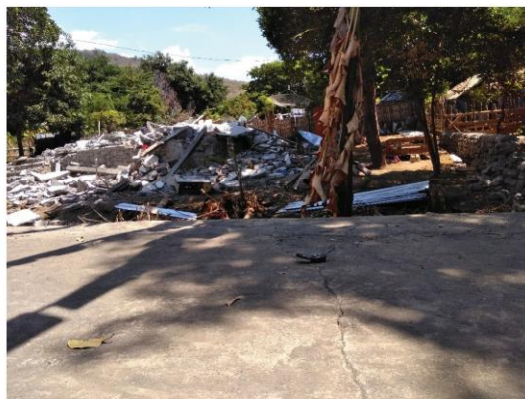
Kejadian gempa bumi 29 Juli 2018 telah mengakibatkan korban jiwa, kerusakan bangunan, serta bahaya ikutan gempa bumi berupa retakan tanah dan gerakan tanah atau longsor. Hasil pemeriksaan lapangan memperlihatkan bahwa kejadian gempa bumi 29 Juli 2018 tidak memperlihatkan adanya jejak tsunami di Pantai Lombok Timur. Bencana terparah terjadi di Kabupaten Lombok Timur, yaitu Kecamatan Sambelia dan Sembalun. Wilayah Kecamatan Sambelia dan Sembalun terletak dekat dengan lokasi pusat gempa bumi dibandingkan dengan kecamatan lainnya sehingga mengalami guncangan paling kuat dan mengakibatkan terjadinya bencana terparah. Kecamatan lainnya yang mengalami kerusakan di Kabupaten Lombok Timur adalah Kecamatan Pringgabaya dan Aikmel. Beberapa bangunan juga mengalami kerusakan di Kabupaten Lombok Utara, yaitu di Kecamatan Bayan, Kayangan, dan Gangga. Kerusakan bangunan terparah terdapat di Dusun Malempo, Desa Obel-Obel (Gambar 3) dan Dusun Ketapang, Desa Madayin, Kecamatan Sambelia, serta Desa Sajang, Kecamatan Sembalun. Mayoritas bangunan mengalami rusak berat hingga roboh. Bangunan yang mengalami kerusakan hampir merata di semua wilayah tersebut sehingga tidak layak untuk ditempati. Kerusakan bangunan, terutama diakibatkan oleh besarnya guncangan gempa bumi. Selain itu, kerusakan bangunan yang terjadi di Dusun Malempo, Desa Obel-Obel dan Desa Sajang juga diakibatkan faktor lain, yaitu terjadinya retakan tanah.

**Gambar 3. Retakan tanah akibat kejadian gempa bumi 29 Juli 2018 mengakibatkan robohnya rumah penduduk di Dusun Malempo, Desa Obel-Obel, Kecamatan Sembalun, Kabupaten Lombok Timur (Dokumen Penulis).**

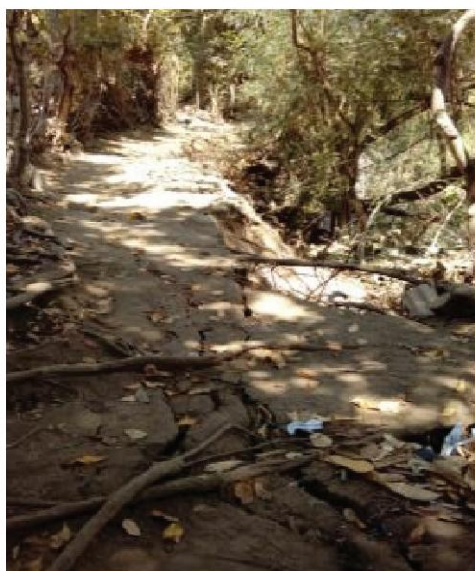
Selain mengakibatkan kerusakan bangunan, kejadian gempa bumi 29 Juli 2018 juga mengakibatkan terjadinya bahaya ikutan gempa bumi, yaitu retakan tanah dan gerakan tanah atau longsor. Retakan tanah berarah barat-timur terdapat di Dusun Ketapang (Gambar 4), Dusun Melempo, Desa Obel-Obel, Kecamatan Sambelia dan Desa Sajang, Kecamatan Sembalun. Retakan tanah di Dusun Melempo panjangnya berkisar 50 meter hingga 100 meter dan mengakibatkan kerusakan bangunan yang dilewatinya. Retakan tanah di daerah Sajang cukup panjang dibandingkan dengan di Dusun Malempo dengan panjang mencapai sekitar 200 meter dan juga mengakibatkan kerusakan bangunan.

**Gambar 4. Retakan tanah akibat kejadian gempa bumi pada 29 Juli 2018 yang mengarah ke lembah dan berpotensi menjadi gerakan tanah di Dusun Ketapang (Dokumen Penulis).**

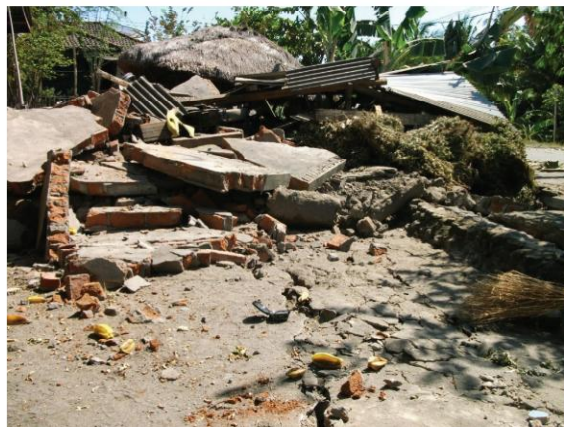
Sesar gempa bumi minor dicirikan adanya beberapa retakan tanah yang relatif sejajar arahnya memanjang dengan panjang bervariasi berkisar 250 meter hingga 1.000 meter. (Gambar 6). Arah sesar gempa bumi minor adalah NW-SE atau barat laut-tenggara, NE-SW atau timur laut-barat daya, dan W-E atau barat-timur dengan dominan berarah W-E. Semua bangunan yang dilalui oleh sesar gempa bumi minor ini mengalami kerusakan, yaitu rusak sedang, rusak berat, hingga roboh (Gambar 7). Sesar gempa bumi minor tersebut membentuk pergeseran vertikal (*vertical off set*) berkisar 2 cm hingga maksimal 50 cm. Sesar minor permukaan dapat diamati dengan baik di Desa Sambik Bengkol, Kecamatan Gangga; Dusun Beraringan, Desa Kayangan, Kecamatan Kayangan; dan Desa Selengan, Kecamatan Kayangan. Sesar gempa bumi minor terpanjang teramati di Desa Selengan, Kecamatan Kayangan yang mencapai panjang sekitar satu kilometer. Pada beberapa tempat, seperti di Desa Selengan dan Dusun Beraringan pada zona sesar gempa bumi minor tersebut terdapat fenomena likuefaksi.

**Gambar 7. Sesar gempa bumi minor akibat kejadian gempa bumi, 5 Agustus 2018 mengakibatkan robohnya bangunan di Desa Sambik Bengkol, Kecamatan Gangga, Kabupaten Lombok Utara (Dokumen Penulis).**

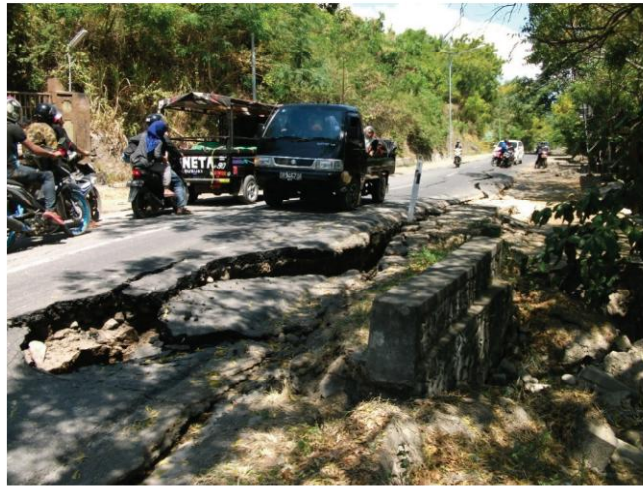
Retakan tanah ditemukan cukup banyak di Kecamatan Pemenang, Tanjung, Gangga, dan Kayangan, Kabupaten Lombok Utara (Gambar 6). Arah retakan tanah bervariasi, yaitu barat-timur, utara-selatan dan barat laut-tenggara. Panjang retakan tanah bervariasi dari 5 meter hingga 80 meter. Retakan tanah yang terdapat di Kecamatan Gangga dan Kayangan telah mengakibatkan kerusakan jalan (Gambar 8). Retakan tanah yang mengarah ke lembah merupakan indikasi akan terjadinya gerakan tanah karena air akan masuk melalui retakan tanah yang telah terbentuk dan nantinya akan berkembang menjadi bidang gelincir gerakan tanah. Hal ini dipicu oleh adanya curah hujan tinggi.

**Gambar 8. Retakan tanah akibat kejadian gempa bumi, 5 Agustus 2018 mengakibatkan kerusakan jalan di Kecamatan Gangga, Kabupaten Lombok Utara (Dokumen Penulis).**

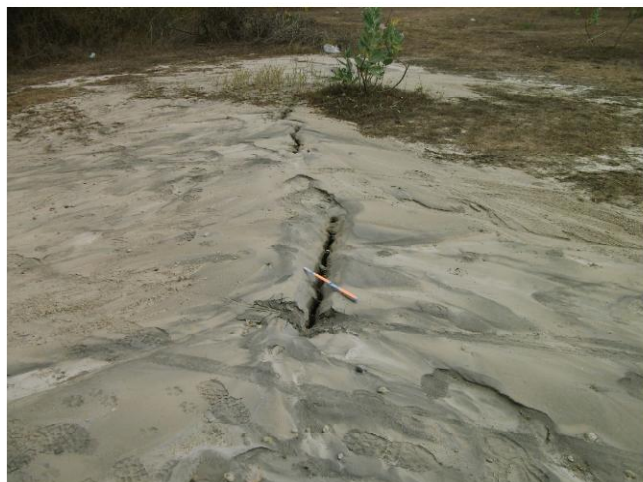
Fenomena likuefaksi muncul akibat kejadian gempa bumi Lombok Utara pada 5 Agustus 2018 di Kecamatan Gangga, Kayangan, dan Bayan yang dicirikan keluarnya material pasir (Gambar 6). Likuefaksi merupakan proses perubahan tanah yang kehilangan kekuatan akibat tekanan air pada tanah jenuh air yang dipicu oleh guncangan gempa bumi. Selain itu, dapat juga dipicu oleh fenomena selain gempa bumi, seperti getaran kereta api, pengendapan secara mendadak, atau getaran alat berat sewaktu konstruksi bangunan (Kramer, 1996). Kondisi demikian akan mengakibatkan tanah tersebut berperilaku seperti cairan. Likuefaksi dicirikan keluarnya material halus berupa pasir dan air dari dalam tanah hingga mencapai permukaan tanah. Lokasi endapan Kuarter, seperti endapan pantai, endapan sungai, endapan rawa yang tersusun oleh batuan berukuran butir halus (seperti pasir halus, pasir sangat halus, dan lanau) yang jenuh air dengan muka air tanah dangkal akan berpotensi terjadi likuefaksi. Terdapat dua jenis likuefaksi yang muncul akibat kejadian gempa bumi tersebut, yaitu jenis *sand boil* dan *lateral spreading*. Likuefaksi jenis *sand boil* dicirikan adanya bukit pasir dimensi kecil. Jenis *spreading lateral* dicirikan adanya pasir halus berupa lapili yang keluar melalui celah retakan tanah yang telah terbentuk (Gambar 9). Likuefaksi jenis *sand boil* dan *spreading lateral* teramati di Kecamatan Gangga, Kayangan, dan Bayan. Likuefaksi ini mengontrol kerusakan bangunan di Dusun Beraringan, Desa Kayangan, Kecamatan Kayangan (Gambar 10) juga kerusakan jalan di Kecamatan Gangga dan Kayangan. Likuefaksi tipe aliran atau *flow liquefaction* tidak muncul akibat kejadian gempa bumi tersebut.

**Gambar 9. Likuefaksi jenis *lateral spreading* di daerah Kayangan, Lombok Utara (Dokumen Penulis).**

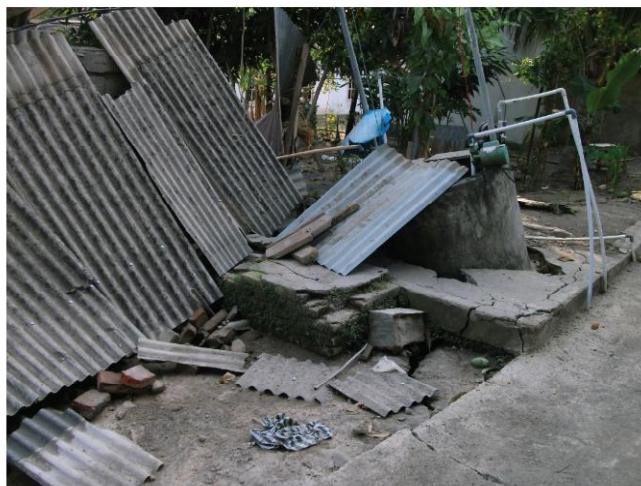
**Gambar 10.** Proses likuefaksi akibat gempa bumi, 5 Agustus 2018 mengakibatkan kerusakan rumah penduduk dan sumur menjadi miring di Dusun Beraringan, Desa Kayangan, Kecamatan Kayangan, Kabupaten Lombok Utara (Dokumen Penulis).

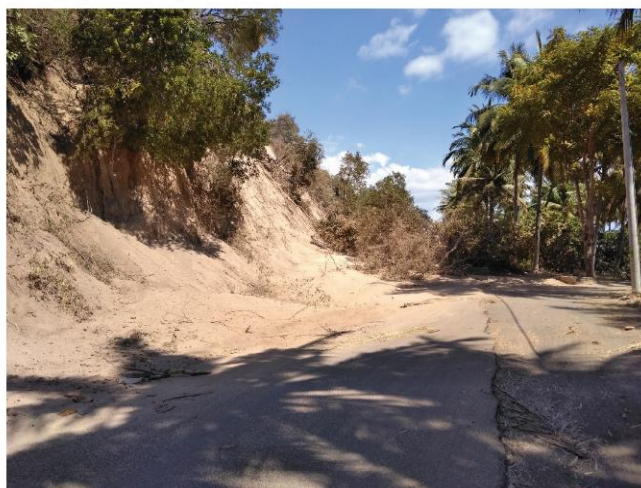
Bahaya ikutan lainnya adalah gerakan tanah yang dipicu guncangan gempa bumi (Gambar 6 dan 11). Selain itu, gerakan tanah dapat juga dipicu oleh curah hujan tinggi. Gerakan tanah yang dipicu guncangan gempa bumi ditemukan di Kecamatan Gangga, Kayangan, dan Bayan. Gerakan tanah yang terjadi merupakan tipe longsor dengan bidang gelincir berbentuk planar. Materialnya berupa *tuff* pasir yang bersifat lepas sehingga rentan terjadinya gerakan tanah jika dipicu guncangan gempa bumi. Gerakan tanah yang terjadi di Kecamatan Kayangan telah menutupi jalan dengan material gerakan tanah berupa *tuff* pasir yang sangat berdebu. Pada daerah perbukitan bergelombang hingga terjal yang telah terbentuk retakan tanah dengan pola yang mengarah ke lembah maka harus diwaspadai. Retakan tersebut jika terisi oleh hujan dengan intensitas tinggi akan berkembang menjadi bidang gelincir gerakan tanah.

**Gambar 11.** Gerakan tanah dipicu kejadian gempa bumi, 5 Agustus 2018 menutup jalan raya di Kecamatan Kayangan, Kabupaten Lombok Utara (Dokumen Penulis).

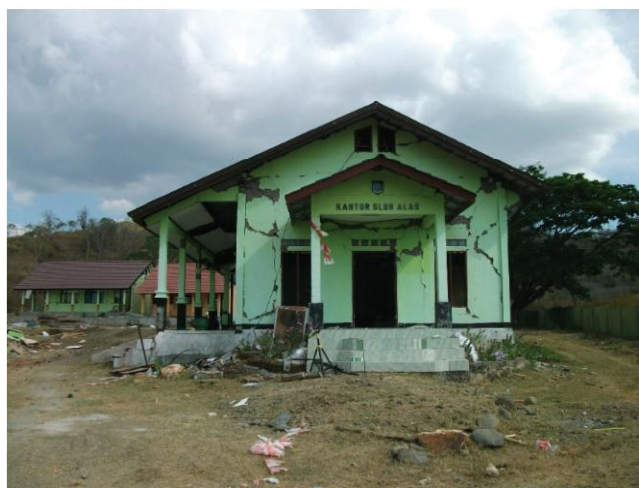
Kerusakan bangunan akibat kejadian gempa bumi ini dominan terjadi di Kabupaten Lombok Timur, yaitu Kecamatan Sambelia (Desa Labuan Pandan, dan Desa Padak Guar) serta Kecamatan Pringgabaya (Desa Labuhan Lombok, Apitaik dan Batuyang). Kerusakan bangunan juga terdapat di Kabupaten Lombok Utara, yaitu di Kecamatan Kayangan. Disamping Pulau Lombok, kerusakan bangunan juga terjadi di Kabupaten Sumbawa Barat Sumbawa (Gambar 13).

**Gambar 13. Bangunan SLB rusak berat di Kecamatan Alas, Kabupaten Sumbawa akibat gempa bumi, 19 Agustus 2018 (Dokumen Penulis).**

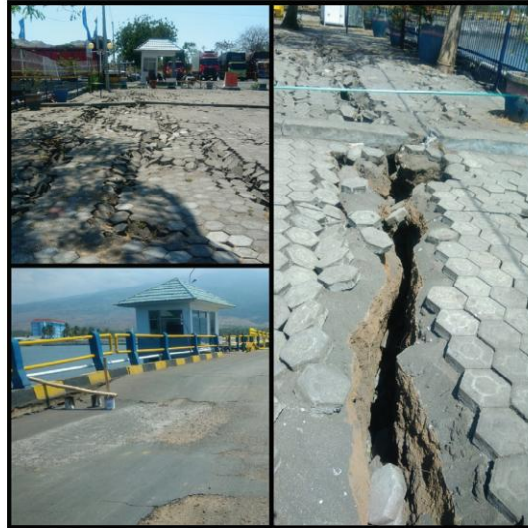
Bahaya ikutan kejadian gempa bumi, 19 Agustus 2018 juga muncul, yaitu retakan tanah, likuefaksi, dan gerakan tanah. Retakan tanah terdapat di Labuhan Lombok berarah N 45°E (Gambar 14), Desa Labuan Pandan dan Desa Sugian, Desa Padak Guar barat daya–timur laut, Kabupaten Lombok Timur. Retakan tanah tersebut telah mengakibatkan terjadinya kerusakan jalan dan rumah penduduk. Retakan tanah juga teramati di Kampung Bugis, Desa Labuhan Mapin, Kecamatan Alas Barat, Kabupaten Sumbawa yang berarah timur laut–barat daya (Gambar 15).

Gambar 14. Retakan tanah berarah N 45°E mengakibatkan kerusakan jalan di Pelabuhan Kayangan, Desa Labuhan Lombok, akibat gempa bumi, 19 Agustus 2018 (Dokumen Penulis).

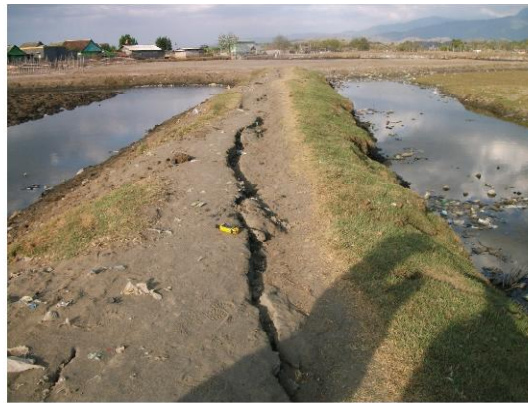
Gambar 15. Retakan tanah berarah timur laut–barat daya akibat gempa bumi, 19 Agustus 2018 di Kampung Bugis Desa Labuhan Mapin, Kecamatan Alas Barat, Kabupaten Sumbawa (Dokumen Penulis).

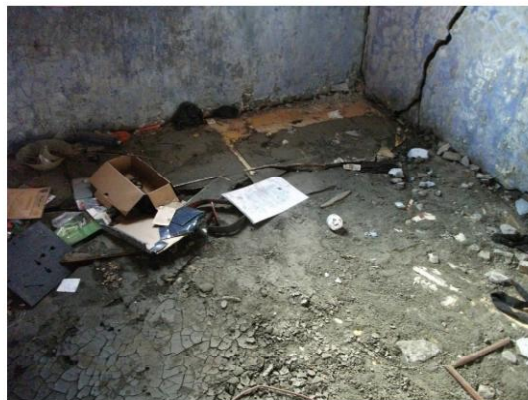
Gejala likuefaksi dicirikan keluarnya pasir halus dan celah-celah retakan tanah terdapat di Kecamatan Sambelia, Pringgabaya, dan Kecamatan Alas Barat, Kabupaten Sumbawa (Gambar 16). Likuefaksi jenis *sand boil* dicirikan adanya bukit pasir dimensi kecil teramati di Pelabuhan Kayangan, Desa Labuhan Lombok. Adapun likuefaksi jenis *lateral spreading* dicirikan munculnya pasir halus melalui celah–celah retakan juga teramati di Pelabuhan Kayangan. Likuefaksi ini telah mengakibatkan kerusakan bangunan juga jalan. Adapun gerakan tanah dipicu guncangan gempa bumi terdapat di bukit Dandaun Rinjani dan di Kokok Putih. Jenis gerakan tanah ini adalah jatuhnya dan materialnya berupa lapilli dan tuff yang bersifat lepas. Jenis batuan ini sangat mudah runtuh jika terkena guncangan gempa bumi.

Gambar 16. Likuefaksi akibat gempa bumi, 19 Agustus 2018 di Kampung Bugis Desa Labuhan Mapin, Kecamatan Alas Barat, Kabupaten Sumbawa (Dokumen Penulis).
