## Gempa Bumi Merusak Maluku Tengah Tanggal 16 Juni 2021

### *Destructive Earthquake of Central Maluku on June 16<sup>th</sup>, 2021*

Supartoyo<sup>1</sup>, Arianne Pingkan Lewu<sup>1</sup>, dan Zeth Sahalessy<sup>2</sup>

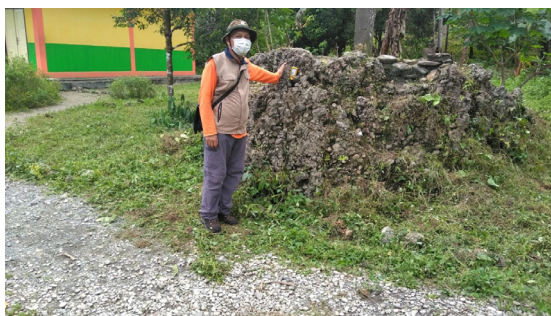
Gambar 3. Bongkah batugamping fragmental yang merupakan bukti tsunami dahsyat di Pulau Seram (diperkirakan tsunami tahun 1899) di Negeri Yaputih, Kecamatan Tehoru, Kabupaten Maluku Tengah.

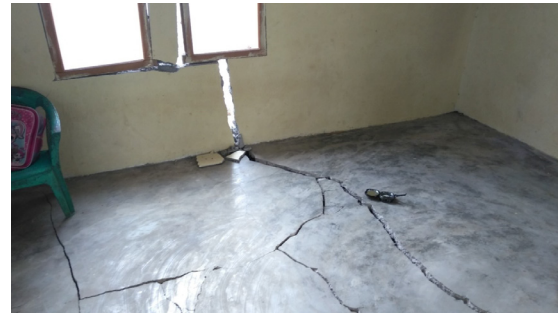
Kejadian gempa bumi tanggal 16 Juni 2021 mengakibatkan bencana di daerah Kecamatan Tehoru (yaitu: Negeri Tehoru, Dusun Mahu, Negeri Saunulu, Negeri Haya, Negeri Yaputih, Negeri Mosso), Kabupaten Maluku Tengah, Provinsi Maluku. Data BPBD Kabupaten Maluku Tengah dan hasil pemeriksaan lapangan memperlihatkan bahwa sebanyak 59 rumah penduduk mengalami kerusakan. Negeri-negeri di Kecamatan Tehoru tersebut terjadi kerusakan bangunan pada permukiman penduduk dan bangunan peribadatan. Kerusakan tersebut tergolong sedang hingga ringan berupa: robohnya pagar, retakan pagar, robohnya sebagian dinding, retakan dinding, mengelupasnya plester, retakan lantai (Gambar 4). Kejadian gempa bumi ini tidak mengakibatkan terjadinya sesar permukaan (*surface rupture*), tetapi diikuti oleh bahaya ikutan yaitu likuefaksi di Negeri Saunulu, retakan tanah di Dusun Mahu dan Negeri Saunulu dan penurunan tanah di Negeri Saunulu.

Gambar 4. Kerusakan rumah penduduk dan retakan lantai di Negeri Saunulu akibat gempa bumi tanggal 16 Juni 2021.

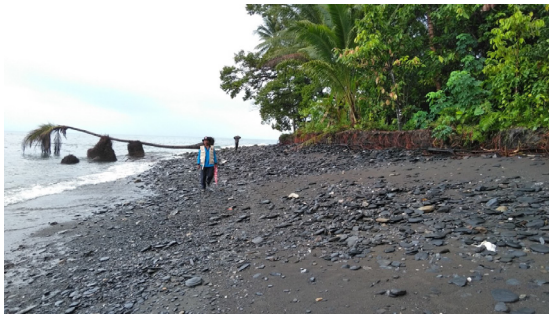
Gambar 5. Retakan tanah searah garis pantai dan berbentuk melingkar/melengkung dengan gawir setinggi 60 cm di Dusun Mahu, Negeri Tehoru, akibat gempa bumi tanggal 14 Juni 2021.

Berdasarkan pengamatan di lapangan terlihat pola retakan tanah di sepanjang pantai yaitu membentuk pola melengkung dan mengarah ke pantai yang merupakan ciri dari pola gerakan tanah. Gerakan tanah yang terjadi gawir utama terletak pada garis pantai dan zona deplesinya sudah runtuh ke laut. Adapun posisi mahkota gerakan tanah berada pada garis pantai. Ada dua video yang direkam oleh penduduk di Negeri Saunulu untuk kejadian gerakan tanah di pantai Saunulu dan video dari BPBD Kabupaten Maluku Tengah untuk kejadian gerakan tanah di Dusun Mahu, Negeri Tohuru. Berdasarkan data tersebut ada dua lokasi gerakan tanah yang materialnya masuk ke laut yaitu di Dusun Mahu dan Negeri Saunulu.

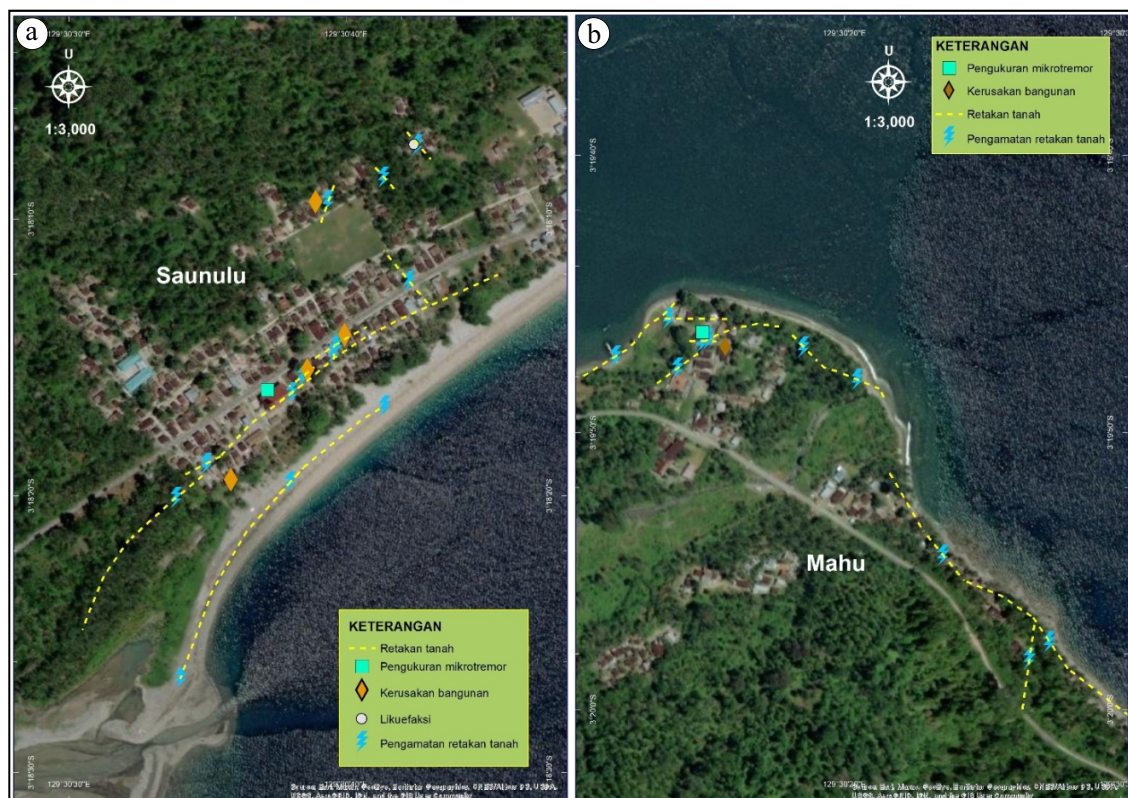
Penurunan tanah terjadi pada jalan raya di Negeri Saunulu, tidak mengakibatkan kerusakan jalan tetapi mengakibatkan retakan saluran air di samping jalan tersebut. Retakan tanah utama yang teramati di Dusun Mahu dan Negeri Saunulu memperlihatkan arah yang sejajar garis pantai dan berbentuk relatif melengkung ke arah pantai. Sebagian besar rumah penduduk di pantai terletak pada lokasi retakan tanah. Retakan tanah ini merupakan ciri gerakan tanah (Gambar 5), di mana gawir utama telah runtuh ke laut dan yang terlihat adalah retakan tanah pada bagian atas dari gerakan tanah atau mahkota gerakan tanah (Gambar 6). Beberapa retakan tanah di Negeri Saunulu memperlihatkan arah tegak lurus pantai dalam dimensi kecil. Hal ini diperkirakan tidak terkait dengan gerakan tanah. Likuefaksi teramati di Negeri Saunulu yang dicirikan oleh sumur yang terisi pasir dengan tipe nonaliran.

Gambar 6. Lokasi retakan tanah di Negeri Saunulu (gambar kiri) dan Dusun Mahu (gambar kanan) sebagai bahaya ikutan kejadian gempa bumi tanggal 16 Juni 2021. Peta dasar diambil dari *google earth*.

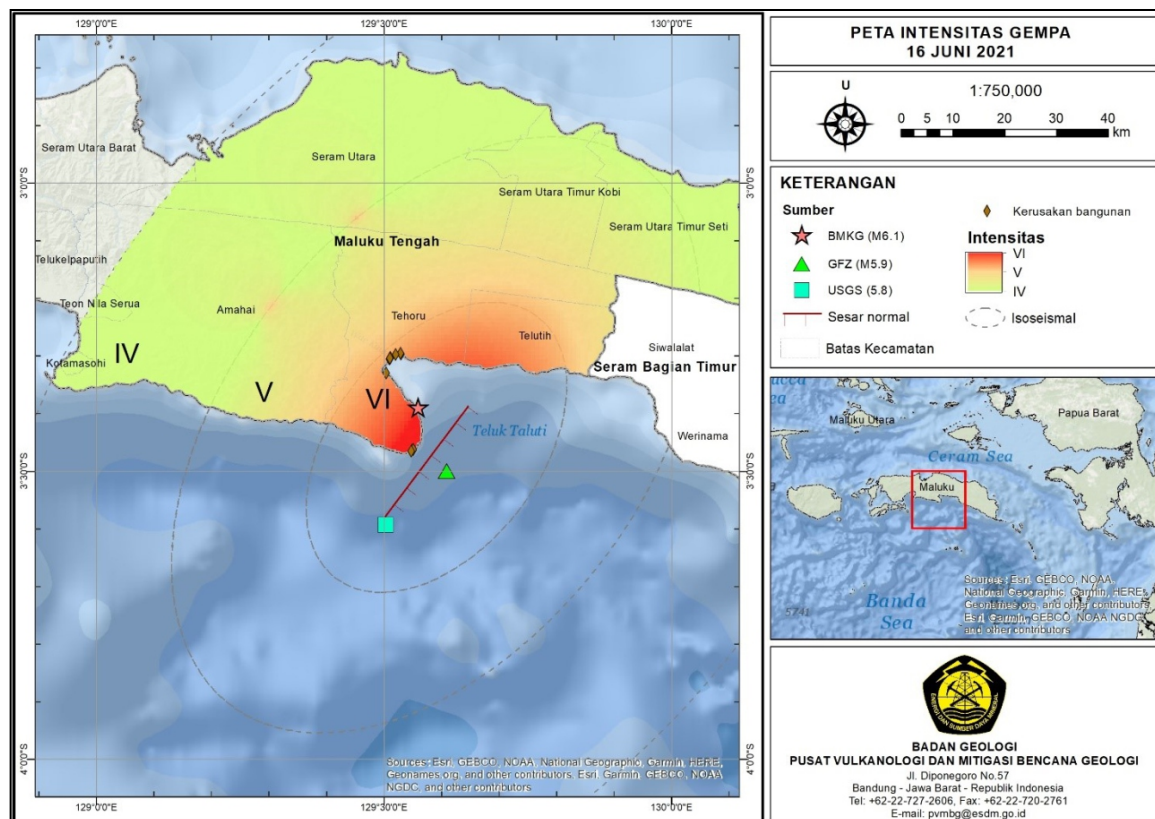
Selain itu, berdasarkan informasi dari penduduk setempat sempat terjadi tsunami di daerah Pelabuhan Tehoru dengan tinggi rendaman di darat sekitar satu meter. Guncangan gempa bumi maksimum terjadi di Kecamatan Tehoru, Kabupaten Maluku Tengah yang mencapai skala intensitas VI MMI (*Modified Mercalli Intensity*) (Gambar 7). Hal ini dicirikan oleh semua orang

yang merasakannya lalu lari ke luar rumah/ bangunan karena terkejut, benda-benda di atas meja dan Gambar-Gambar di dinding terjatuh, mebel-mebel bergerak atau berputar, robohnya dinding bangunan, retakan dinding, terjadi retakan tanah dan likuefaksi.

Gambar 7. Peta Intensitas kejadian gempa bumi tanggal 16 Juni 2021.

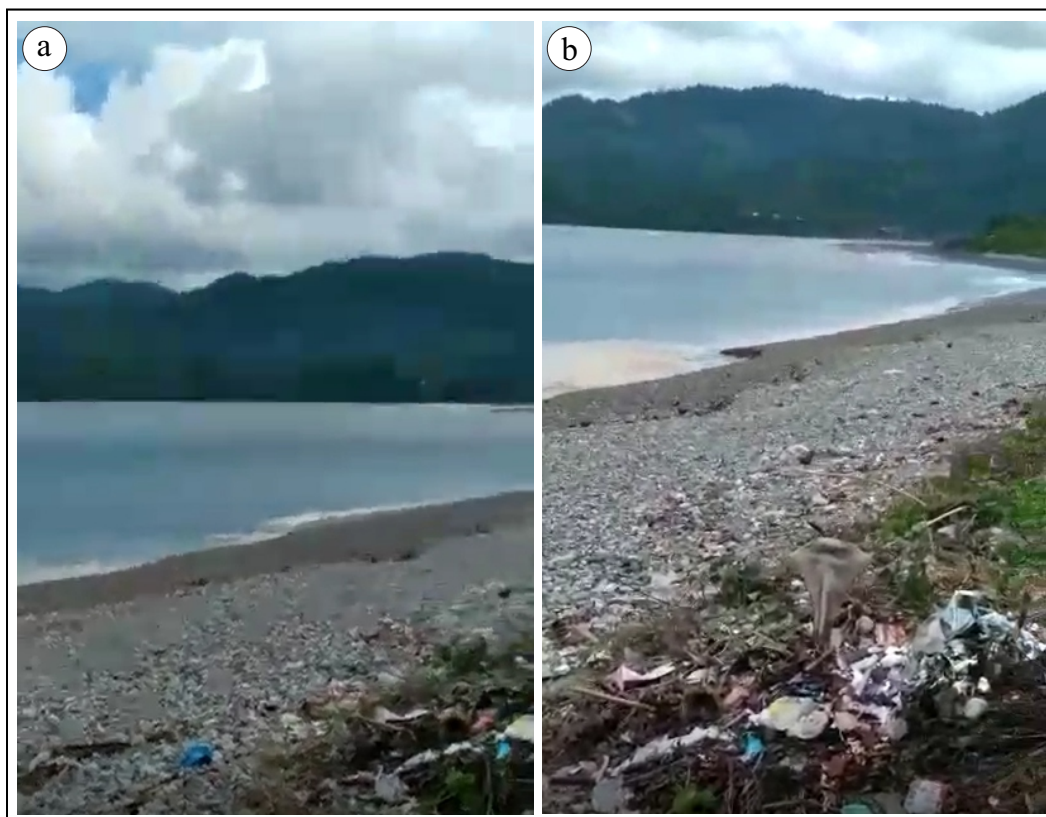
Video pertama memperlihatkan terjadinya gerakan tanah di Negeri Saunulu dan posisi gawir utama terletak di garis pantai dan materialnya meluncur ke laut (Gambar 8). Berdasarkan pengukuran di lapangan dan kenampakan video, panjang gerakan tanah di pantai Saunulu diperkirakan sekitar 170 m, lebar diperkirakan antara 5 hingga 10 m, dan tingginya diperkirakan berkisar 5 hingga 7 m. Video kedua memperlihatkan dampak gerakan tanah di Dusun Mahu dan posisi gawir utama terletak di garis pantai dan materialnya telah meluncur ke laut (Gambar 9). Berdasarkan pengukuran di lapangan dan kenampakan video tersebut, panjang gerakan tanah di pantai Mahu diperkirakan sekitar 350 m, lebar diperkirakan 10 m, dan tingginya dari kenampakan pohon kelapa diperkirakan sekitar 10 m. Dua lokasi gerakan tanah ini yang diperkirakan memicu terjadinya tsunami yang melanda Pelabuhan Tehoru dengan tinggi rendaman (*flow depth*) sekitar 1 m.

Gambar 8. Gerakan tanah di pantai Negeri Saunulu beberapa saat setelah terjadinya gempa bumi (diambil dari cuplikan video).

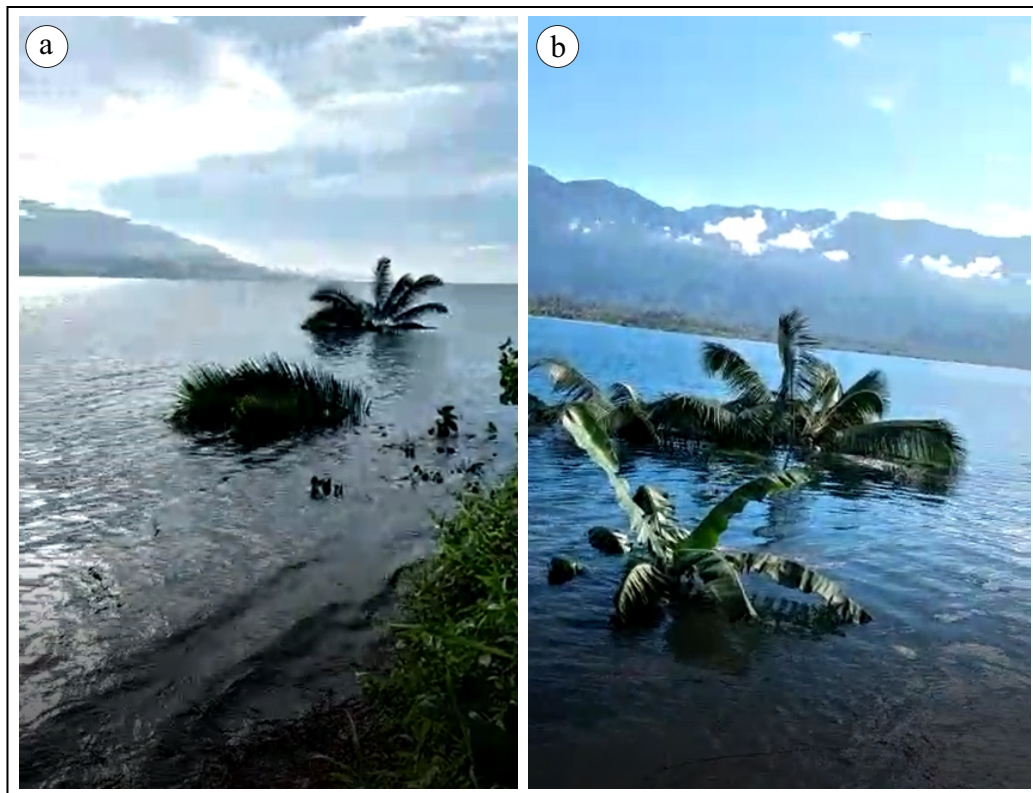
Gambar 9. Jejak terjadinya gerakan tanah setinggi pohon kelapa di pantai Dusun Mahu, Negeri Tehoru beberapa saat setelah terjadinya gempa bumi (diambil dari cuplikan video).
