## **Tinjauan geologi lingkungan terhadap wilayah bencana aliran bahan rombakan di Wasior Papua Barat**

Alwin Darmawan, Wahjono, Andiani, dan Dikdik Riyadi

Badan Geologi

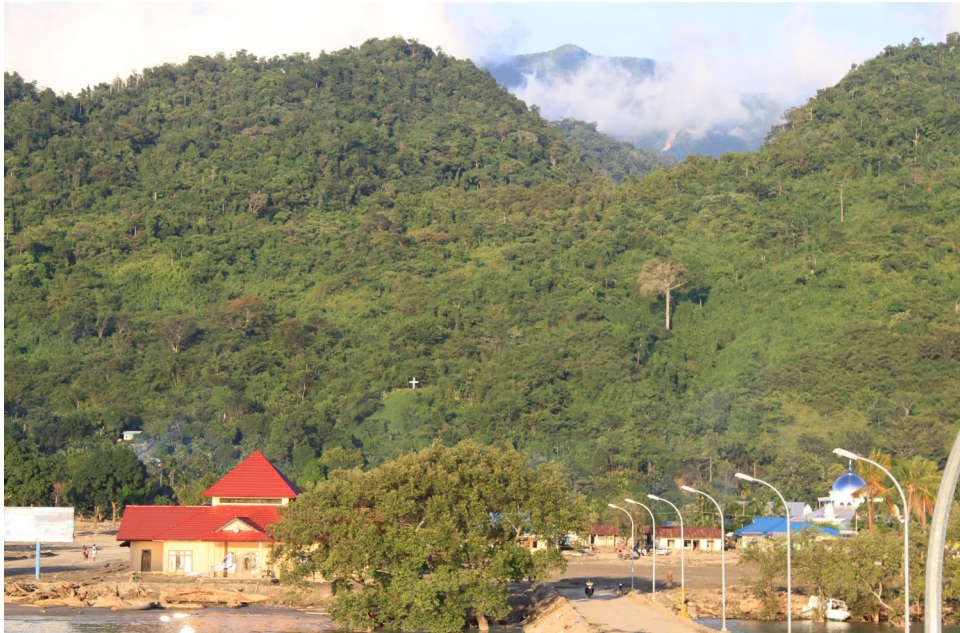
Berdasarkan Peta Geologi Lembar Steenkool, Irian Jaya, skala 1:250.000 (Robinson drr., 1990), pada jalur pegunungan Wondiboy disusun oleh Genes Wandamen (Tmwp) (Gambar 2), sedangkan pada daerah pedataran berupa endapan aluvial, yang membentuk kipas aluvium (*aluvial fan*).

Gambar 2. Kota Kecamatan Wasior yang terlanda bencana, berada di kaki lereng pegunungan Wondiboy yang disusun oleh Genes Wandamen.

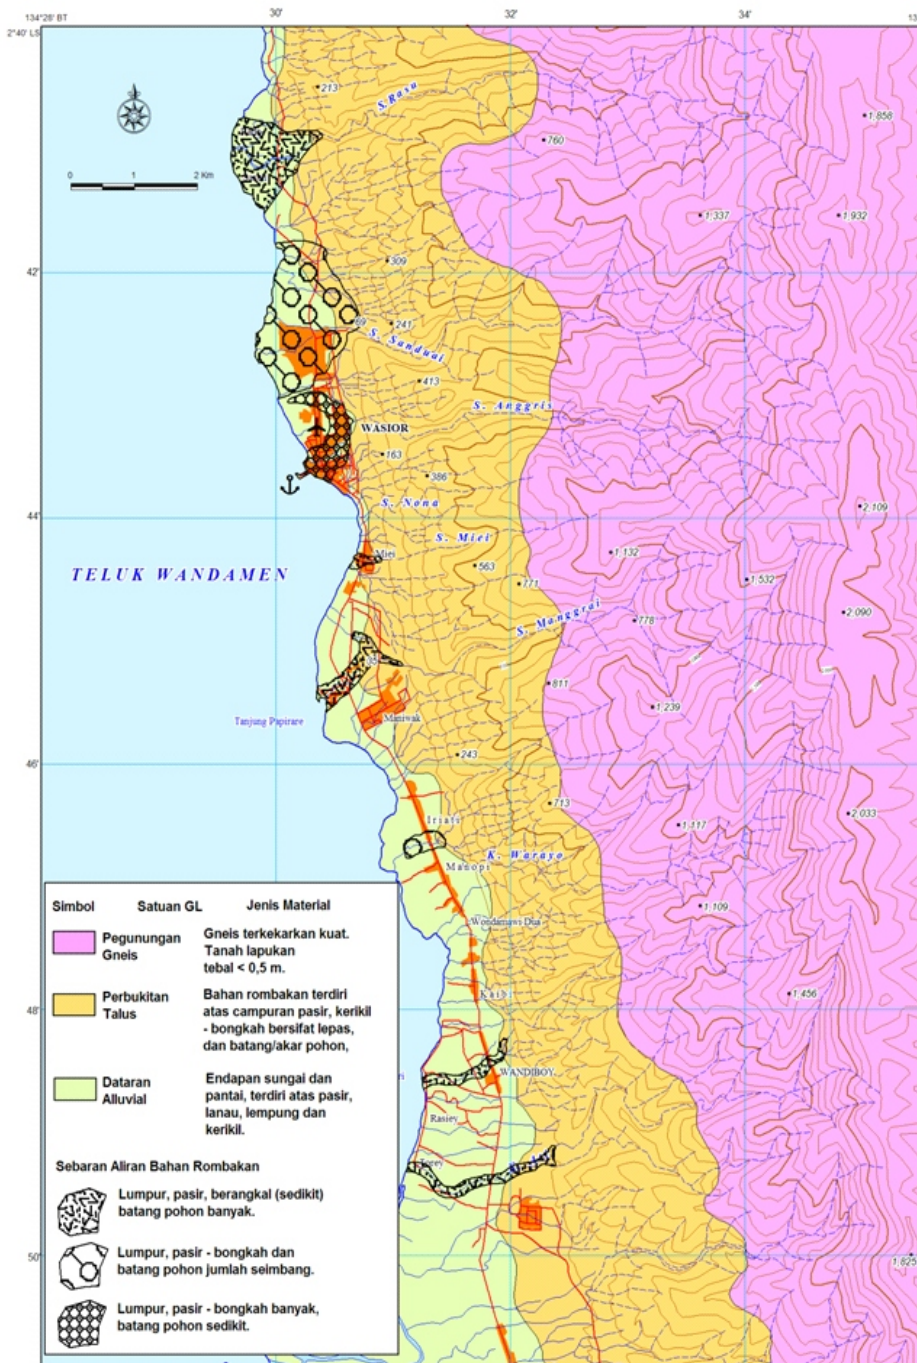
Gambar 3. Peta geologi lingkungan wilayah Wasior dan sekitarnya.

Berdasarkan hasil pemetaan gerakan tanah (Djadja dr., 2010) menunjukkan bahwa sebaran material bahan rombakan telah menyebar dan melanda di beberapa wilayah desa, dari sebelah utara ke selatan, berturut-turut, yaitu (Gambar 3):

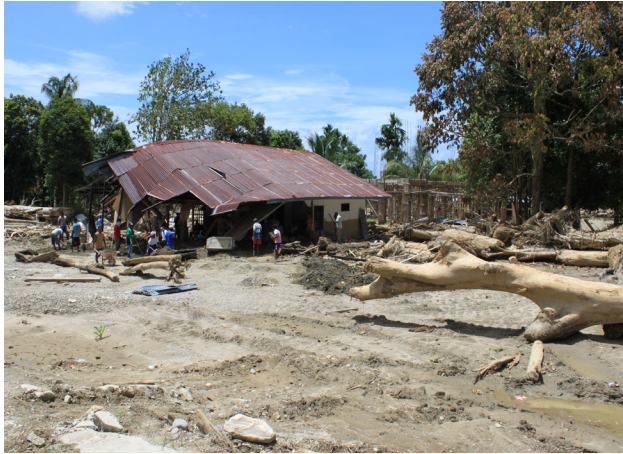
- Aliran Sungai Rado melanda Desa Rado; material berukuran pasir, kerikil, kerakal, dan sedikit bongkah batuan serta banyak batang pepohonan yang berukuran besar (Gambar 4).
- Aliran Sungai Sanduai melanda Desa Sanduai; material berukuran pasir, kerikil, kerakal, dan bongkah batuan serta batang pepohonan (berukuran kecil-besar, jumlahnya hampir seimbang) (Gambar 5).

Gambar 4.  
Kerusakan sebagian  
perumahan penduduk  
di Desa Rado akibat  
terlanda aliran bahan  
rombakan dari  
Sungai Rado.

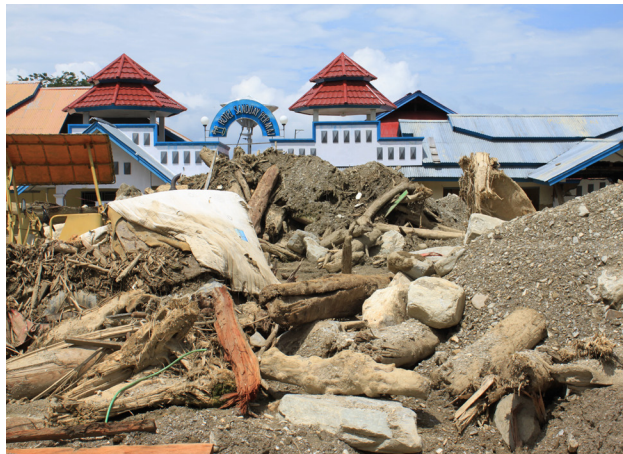
Gambar 5.  
Kenampakan daerah  
bencana yang melanda  
sebagian Desa  
Sanduai akibat aliran  
bahan rombakan dari  
Sungai Sanduai.

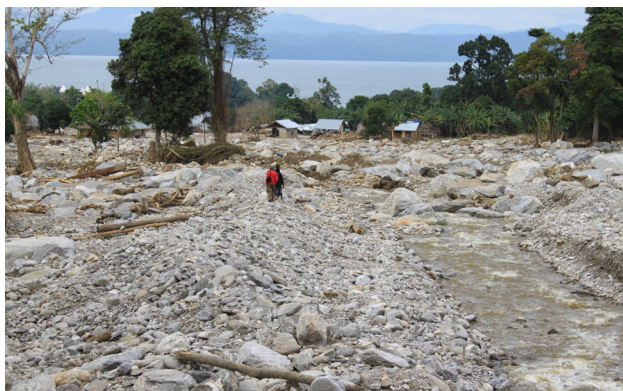
- Aliran Sungai Anggris melanda Desa Wasior (pusat kota Kecamatan Wasior; material berukuran pasir, kerikil, kerakal, dan banyak bongkah batuan serta batang pepohonan (berukuran kecil, jumlahnya sedikit) (Gambar 6).

Gambar 6.  
Kenampakan aliran  
bahan rombakan  
yang melanda Desa  
Wasior sekitar  
Sungai Anggris.

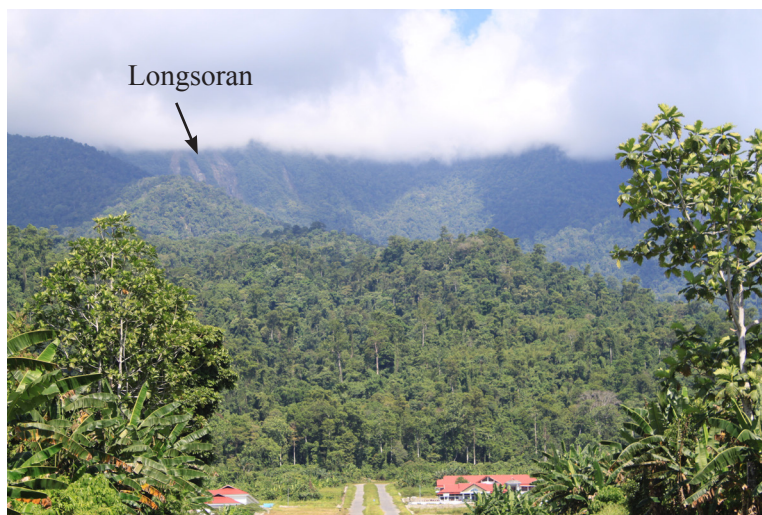
bergerak sangat cepat menuju ke arah hilir, dalam perjalanannya telah menggerus dan menyeret tanah/batuan (endapan talus) serta pepohonan pada alur/lembah sungai yang dilaluinya, sehingga semakin lama volume aliran material bahan rombakan tersebut akan semakin besar (Gambar 7).

Gambar 7. Kenampakan perbukitan kolovial di bagian depan, dan di belakangnya terdapat Kompleks Pegunungan Wondiboy (tersusun oleh Genes Wandamen).
