# Evaluasi Laju Korosi Dan Sisa Umur *Storage Tank* T-116 PPSDM MIGAS Cepu

*Storage tank* T-116 PPSDM Migas Cepu merupakan tangki yang menampung Pertasol CA yang berkapasitas 72 KL dengan jenis *atmospheric tank* dan *cone roof tank*. Pentingnya peran *storage tank* di kilang PPSDM Migas Cepu dan melihat adanya pengurangan ketebalan pelat pada inspeksi sebelumnya maka harus diadakannya inspeksi lanjutan. Dimana berkurangnya ketebalan pelat disetiap *course storage tank* bisa menyebabkan kecelakaan kerja. Inspeksi ini terdiri dari inspeksi visual dan inspeksi ketebalan kritis. Dimana inspeksi secara visual didapatkan kurang lengkapnya *nameplate* dan tidak adanya indikator temperatur sesuai dengan Permenaker No. 37 tahun 2016 pasal 24. Untuk inspeksi ketebalan kritis alat yang digunakan yaitu UT *thickness gauge*. Ketebalan kritis *first course* didapatkan 2,7 mm sedangkan *second course* adalah 5,8 mm. Dilanjutkan perhitungan laju korosi dan sisa umur sesuai dengan API 653. Untuk laju korosi *first course* dan *second course* masing-masing didapatkan adalah 0,020 mm/tahun dan 0,260 mm/tahun, sedangkan sisa umur untuk *first course* adalah 8 tahun dan *second course* adalah 12,54 t

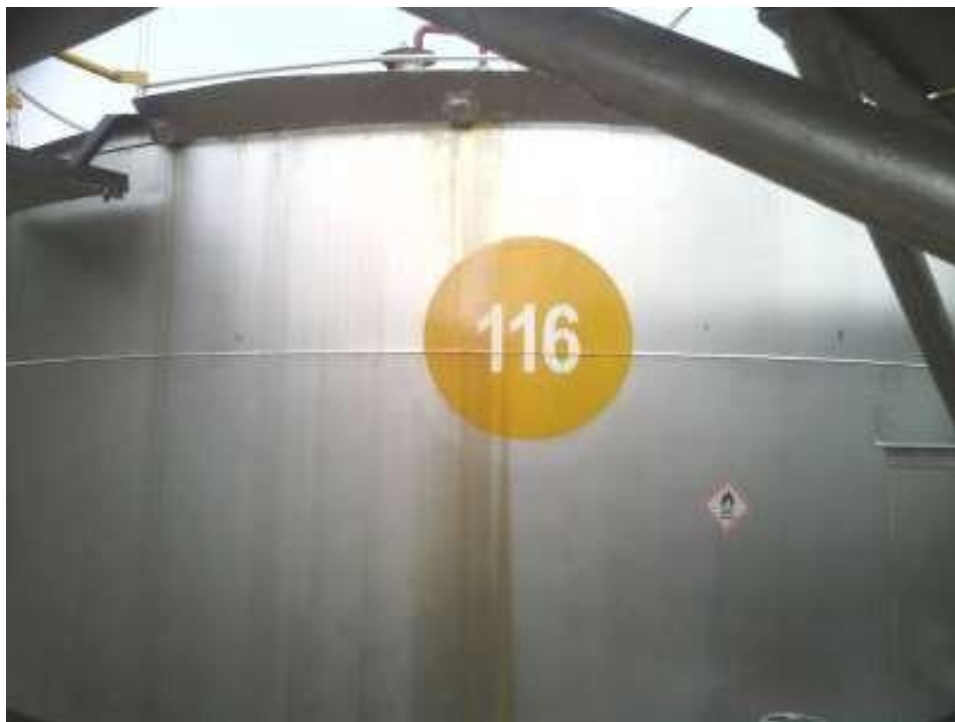
Gambar 1. T-116 PPSDM Migas

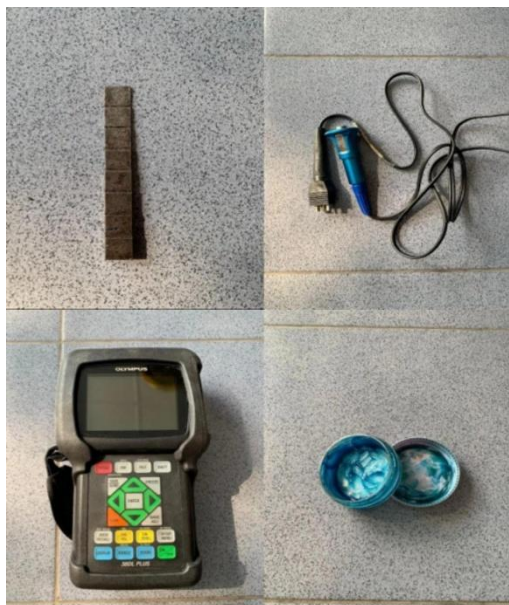
Diagram alir metode penelitian dapat dilihat pada Gambar 2 di bawah ini. Data sampel inspeksi yang diambil dari UT *thickness gauge* merupakan data aktual yang digunakan untuk melakukan analisa dan perhitungan. Pada penelitian ini membutuhkan beberapa alat yang wajib digunakan untuk melakukan pengukuran ketebalan aktual. Beberapa jenis alat yang wajib digunakan adalah UT *thickness gauge* yang selain digunakan untuk media pengukuran dan penampilan *display value* ketebalan aktual dengan spesifikasi Olympus 45 MG *Ultrasonic Thickness Gauge*, selain itu ada beberapa alat tambahan yaitu blok kalibrasi yang digunakan untuk mengkalibrasi UT *thickness gauge*, *probe* yang berfungsi sebagai sensor yang digunakan untuk mengukur ketebalan aktual pelat *storage tank*, dan yang terakhir adalah *couplant* yang berfungsi sebagai penghubung antara *probe* dengan material sekaligus menjadi pelindung untuk sensor itu sendiri. Beberapa peralatan tersebut dapat dilihat pada Gambar 3.

Gambar 3. *Ultrasonic Thickness Gauge, Blok Kalibrasi, Couplant, dan Probe*

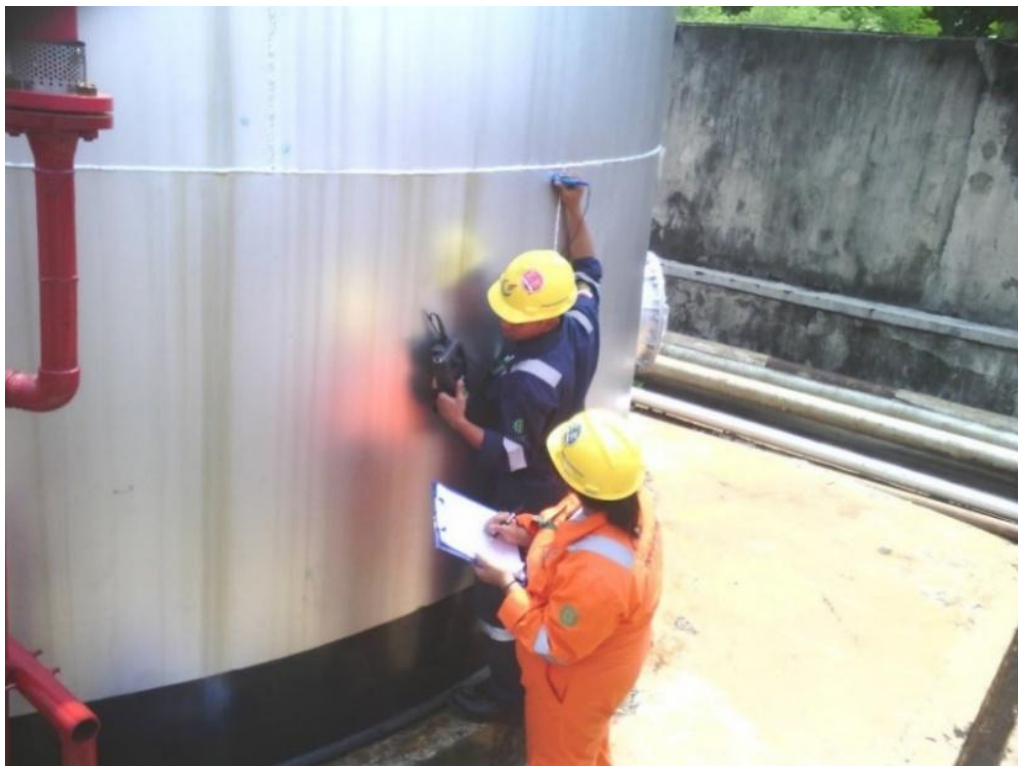
metode pengukuran dimensi, kecacatan, dan evaluasi suatu material dan pengetesan ini termasuk dalam jenis tidak merusak (*Non Destructive Test*) [12]. Cara pengujian dapat dilihat pada Gambar 5 dan hasil dari pengukuran dapat dilihat pada Tabel 2.

Gambar 5 Pengukuran Ketebalan Aktual Menggunakan *UT Thickness Gauge*

Setelah didapatkannya data ketebalan aktual dan ketebalan sebelumnya maka dapat dilihat adanya pengurangan ketebalan yang lumayan signifikan. Pada *course* pertama mempunyai ketebalan kritis sebesar 2,7 mm dan *course* kedua mempunyai ketebalan kritis 5,8 mm.
