## DAMPAK GEMPA BUMI DI SULAWESI BARAT DAN UPAYA MITIGASI

**Supartoyo<sup>1</sup>, Hilman Suwargana<sup>2</sup>, Arnan Karim<sup>3</sup>**

<sup>1</sup>*Pusat Vulkanologi dan Mitigasi Bencana Geologi, Badan Geologi, KESDM.*

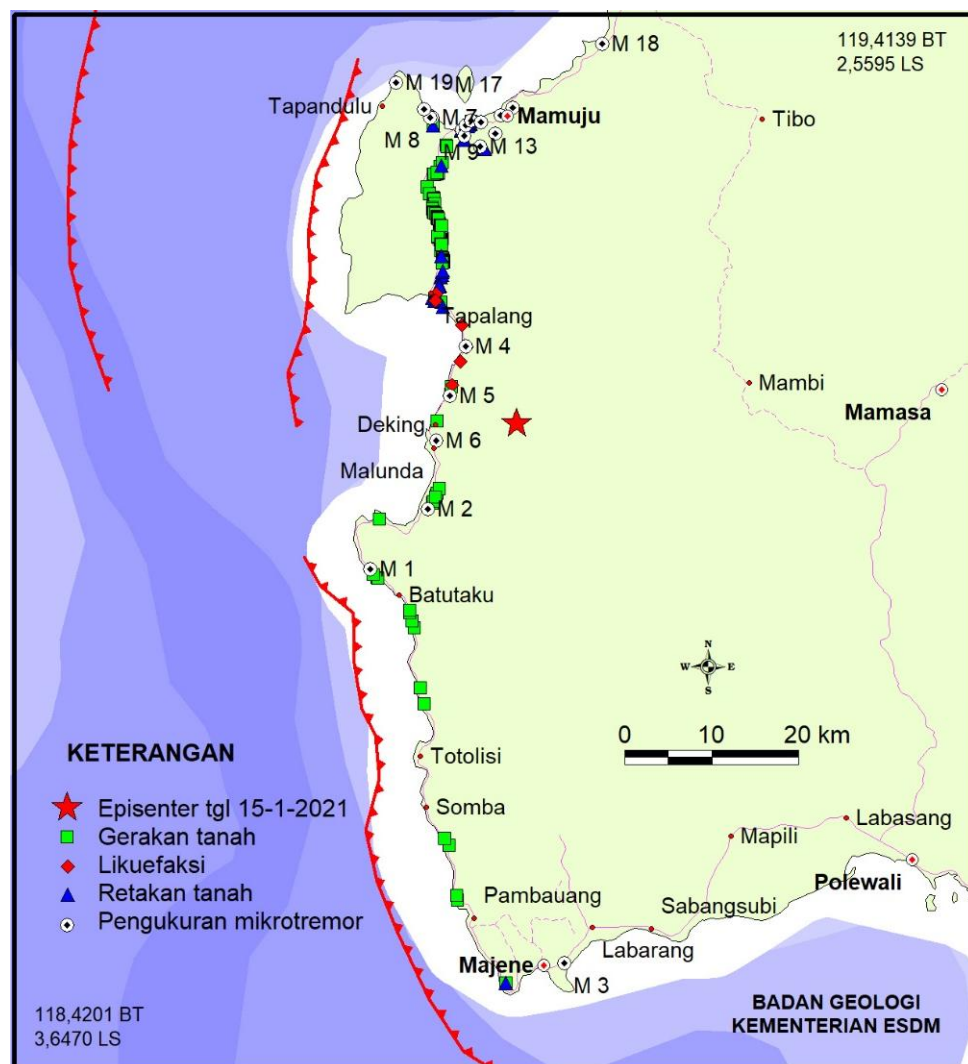
Kejadian gempa bumi 15 Januari 2021 menurut data BNPB sebanyak 105 meninggal (95 orang di Kabupaten Mamuju dan 10 orang di Kabupaten Majene), 3.369 orang luka-luka, dan 89.524 orang terdampak dan mengungsi. Selain itu sebanyak 3.750 bangunan mengalami kerusakan di Kabupaten Mamuju dan 4.172 bangunan mengalami kerusakan di Kabupaten Majene. Kantor Gubernur Sulawesi Barat yang terletak di Kabupaten Mamuju roboh akibat guncangan gempa bumi tersebut (Gambar 2). Pemeriksaan lapangan memperlihatkan adanya bahaya ikutan (*collateral hazard*) berupa retakan tanah, likuefaksi dan gerakan tanah/ longsoran (Gambar 3). Tidak terlihat adanya jejak terjadinya tsunami di pantai Majene dan Mamuju akibat kejadian ini. Pola retakan tanah yang ditemukan berupa tarikan dan tipe *lateral spreading*. Retakan tanah jenis *lateral spreading* turut mengontrol terjadinya kerusakan rumah penduduk dan jalan di Desa Tappalang, Kecamatan Tappalang, Kabupaten Mamuju (Gambar 4). Retakan tanah teramati di Desa Rangas, Kabupaten Majene. Retakan tanah di Kabupaten Mamuju terdapat di Desa Taan, Kecamatan Tappalang; Hotel Grand Maleo dan Mall Mantos tipe *lateral spreading*, Kelurahan Karemo tipe *lateral spreading*, bagian atas daerah Kelapa Tujuh tipe *lateral spreading*, Desa Tappalang, Kecamatan Tappalang, dan pantai Tappalang belakang Puskesmas Tappalang.

Gambar 3 Peta bahaya ikutan akibat gempa bumi tanggal 15-1-2021 berupa likuefaksi, retakan tanah, gerakan tanah di daerah Majene dan Mamuju.

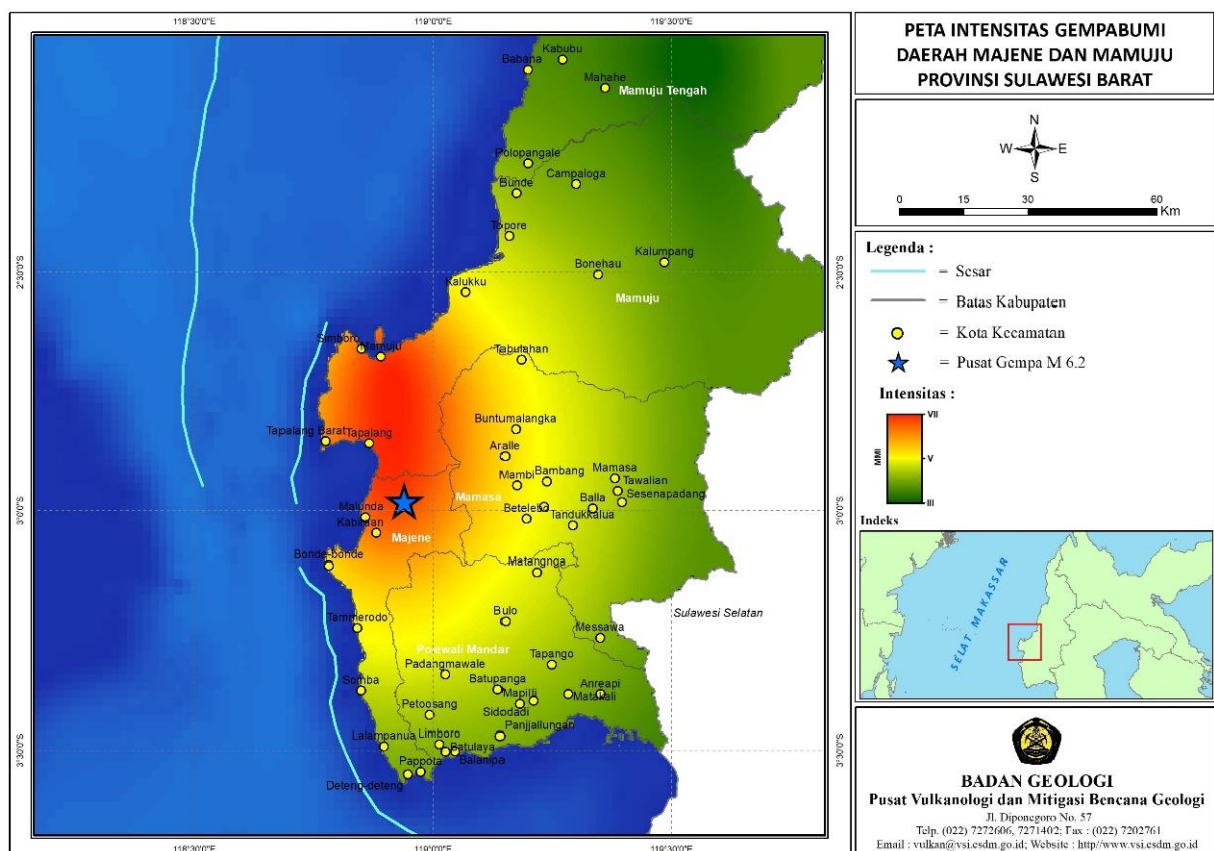
Pemeriksaan lapangan memperlihatkan bahwa skala intensitas maksimum kejadian gempa bumi Mamuju tanggal 15 Januari 2021 di Kabupaten Mamuju (Mamuju dan Tappalang) dan sebagian Kabupaten Majene (Malunda bagian utara) yaitu VII MMI (*Modified Mercally Intensity*) (Gambar 7). Hal ini dicirikan oleh setiap orang keluar bangunan, terasa oleh sopir yang mengemudikan mobil, orang berjalan kaki sulit berjalan dengan baik, barang pecah-belah pecah, bangunan yang dirancang tidak tahan gempa bumi rusak berat hingga roboh, terjadi retakan tanah, likuefaksi dan gerakan tanah. Gerakan tanah sangat masif di daerah utara Malunda, Tappalang dan Mamuju terletak pada skala intensitas VII MMI. Skala intensitas VI MMI teramati di daerah Kabupaten Mamuju (daerah Simboro, barat daya Kalukku, barat Tabulahan). Adapun di Kabupaten Majene melanda daerah Malunda dan Ulumanda. Skala intensitas V MMI melanda daerah Kabupaten Mamuju (daerah Kalukku dan Tabulahan). Sementara itu di Kabupaten Majene melanda daerah Tubo Sendana, Tammerodo Sendana dan Sendana. Kota Majene dan sekitarnya (daerah Pamboang, Banggae, Banggae timur) terasa pada skala IV MMI. Selanjutnya berdasarkan data pengamatan tersebut dibuat peta skala intensitas dengan cara ekstrapolasi yang disederhanakan. Pengamatan lapangan terlihat bahwa dampak terparah akibat kejadian ini adalah di daerah Mamuju dibandingkan daerah Majene. Kondisi ini bersesuaian dengan Peta Kawasan Rawan Bencana (KRB) gempa bumi daerah Sulawesi Barat yang terletak pada KRB gempa bumi menengah hingga tinggi (Cipta dkk., 2011).

Gambar 7 Peta intensitas gempa bumi tanggal 15 Januari 2021.

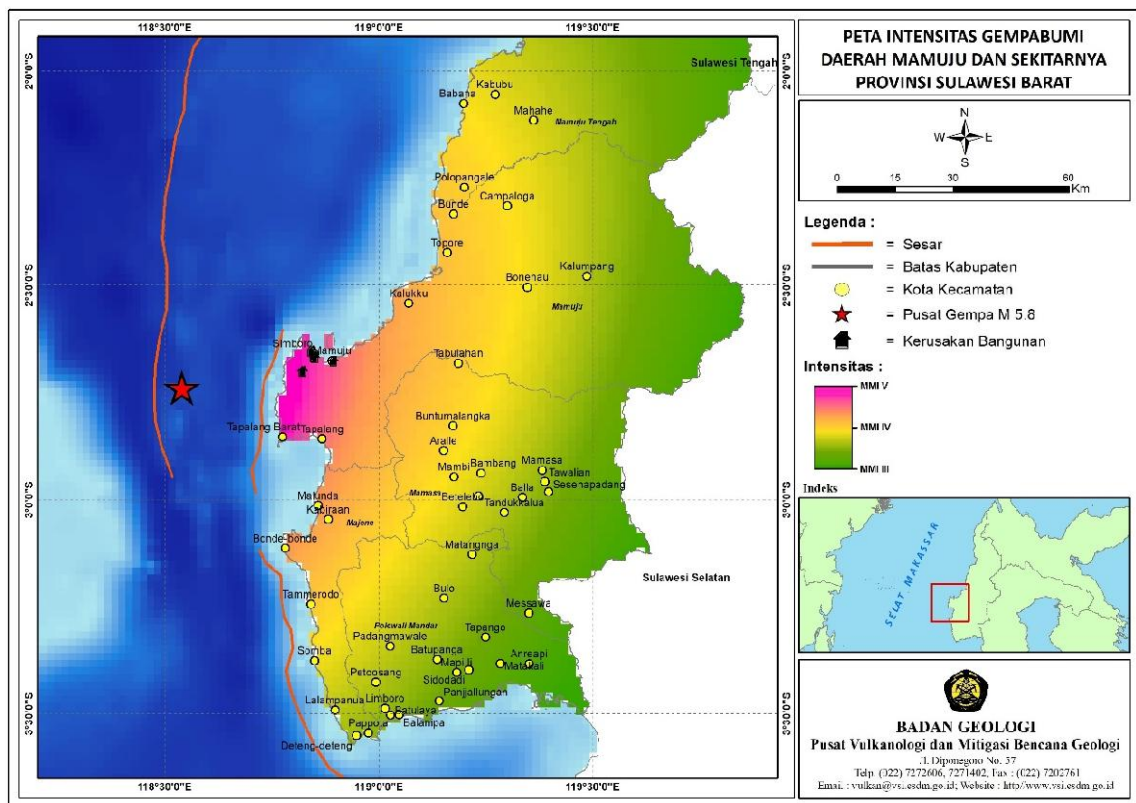
Gambar 10. Peta intensitas gempa bumi tanggal 8 Juni 2022.
