# DAMPAK GEMPA BUMI LOMBOK TAHUN 2018

## *The Impact of the Lombok Earthquake in 2018*

Supartoyo<sup>1</sup>, Rahayu Robiana<sup>2</sup>, Merry Christina Natalia<sup>3</sup>, dan Suryo Hespianoro<sup>4</sup>

<sup>1,2,3</sup>Pusat Vulkanologi dan Mitigasi Bencana Geologi

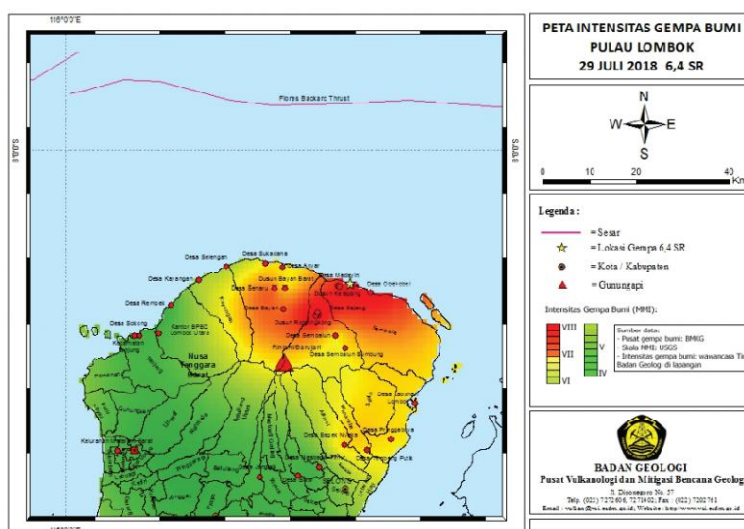
Gerakan tanah terdapat pada jalur pendakian Gunung Rinjani dan longsor kecil di permukiman warga di Dusun Ketapang, Desa Madayin, Kecamatan Sambelia. Guncangan gempa bumi terasa sangat kuat di Kecamatan Sambelia dan Sembalun mencapai skala VII hingga VIII MMI (*Modified Mercally Intensity*). Gambar 5 menampilkan peta intensitas gempa bumi 29 Juli 2018.

**Gambar 5. Peta intensitas gempa bumi Lombok 29 Juli 2018 (Sumber: Tim Tanggap Darurat PVMBG, Badan Geologi).**

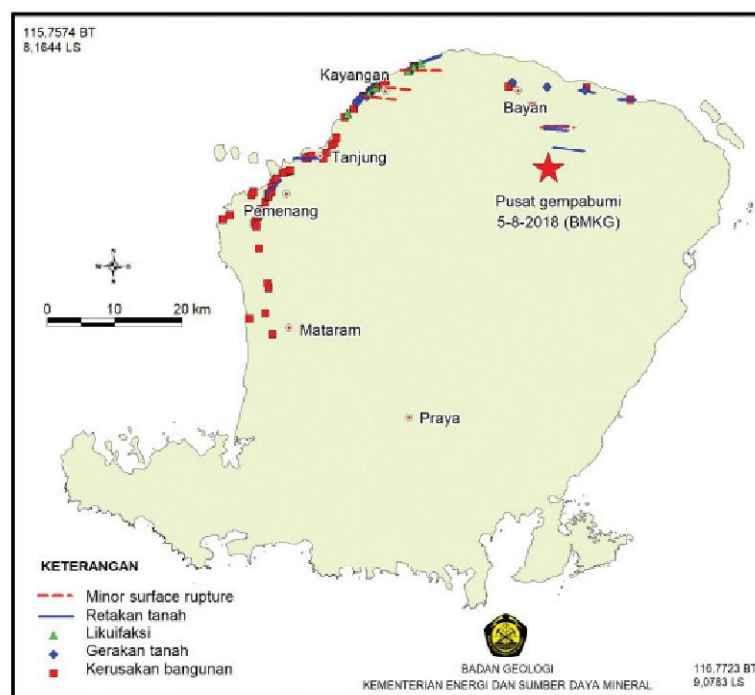
**Gambar 6. Peta sebaran bahaya ikutan dan kerusakan bangunan kejadian gempa bumi Pulau Lombok, 5-8-2018**  
(Sumber: Tim Tanggap Darurat PVMBG, Badan Geologi).

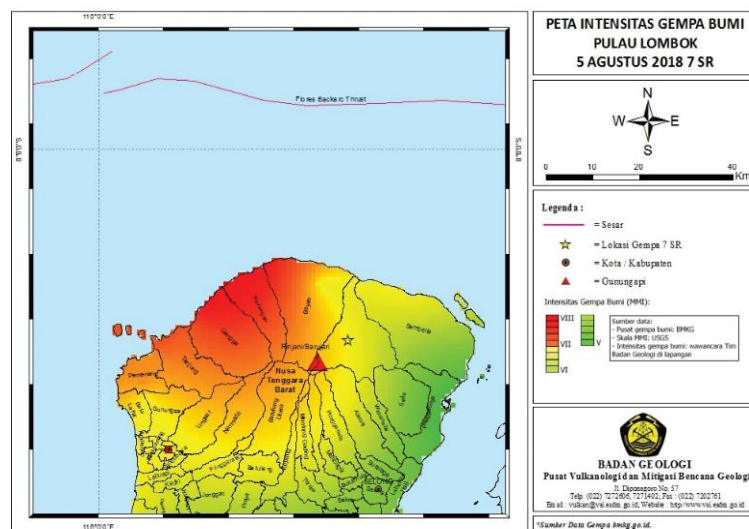
Berdasarkan hasil pemeriksaan lapangan skala intensitas maksimum, kejadian gempa bumi Lombok Utara pada 5 Agustus 2018 mencapai skala intensitas VIII MMI (*Modified Mercally Intensity*) (Gambar 12). Hal ini dicirikan ketika orang mengemudi mobil terganggu, terjadi kerusakan pada bangunan-bangunan yang kuat karena terdapat bagian-bagian yang runtuh, tangki air yang berada di atas berputar atau jatuh, rangka rumah berpindah dari fondasinya, dinding-dinding yang tidak terikat dengan baik jatuh atau terlempar, ranting pohon patah dari dahannya, tanah yang basah dan

lereng yang curam terbelah, terjadi retakan tanah, pergeseran tanah, likuefaksi, dan gerakan tanah yang dipicu guncangan gempa bumi. Bangunan yang didesain atau dirancang tidak tahan gempa bumi akan roboh oleh guncangan gempa bumi pada skala VIII MMI.

**Gambar 12. Peta intensitas gempa bumi Lombok, 5-8-2018 (Sumber: Tim Tanggap Darurat PVMBG, Badan Geologi).**

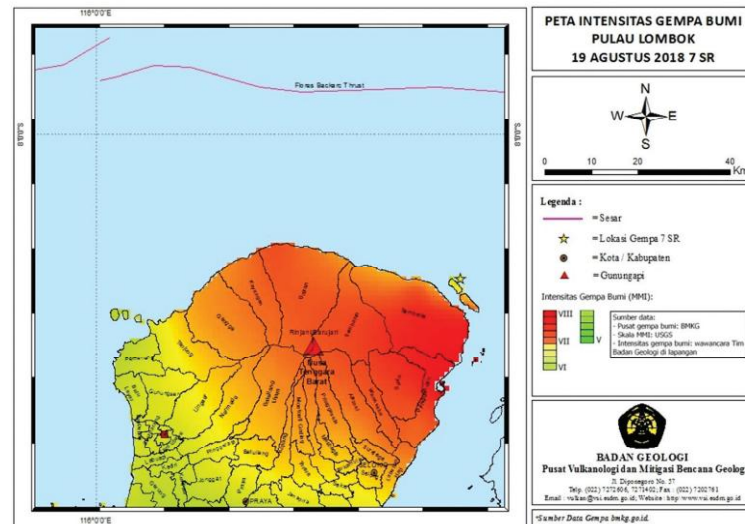
Guncangan gempa bumi terasa kuat di Lombok Timur. Berdasarkan pengamatan lapangan, skala intensitas gempa bumi maksimum di Lombok Timur berada pada skala VIII MMI (Gambar 17). Hal ini dicirikan oleh terjadinya kerusakan pada bangunan berkonstruksi baik, rumah kayu yang bergeser dan jatuh dari dudukannya, dinding-dinding yang tidak terikat dengan rangka bangunan jatuh serta terjadinya retakan tanah, likuefaksi dan gerakan tanah. Bangunan yang dirancang tidak tahan gempa bumi akan roboh pada skala VIII MMI.

**Gambar 17. Peta intensitas gempa bumi Pulau Lombok, 19 Agustus 2018 (Sumber: TTD PVMBC, Badan Geologi).**

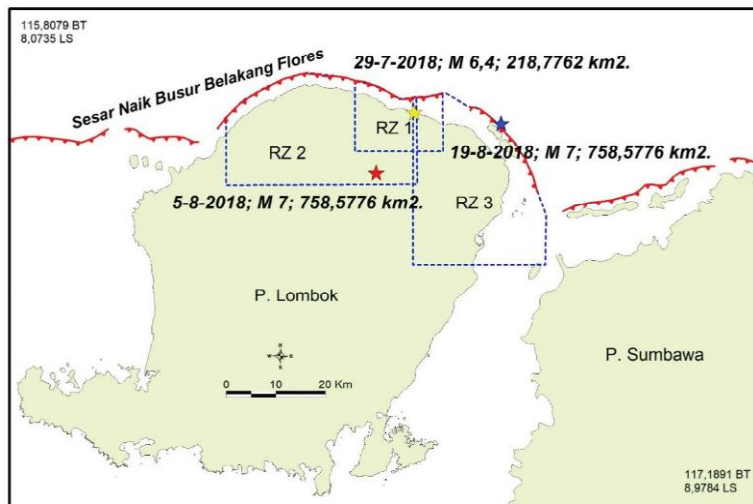
Serangkaian kejadian gempa bumi di Pulau Lombok tersebut dapat dihitung luasnya zona sesar yang sedang aktif (*rupture zone*) menggunakan metode Wells dan Coppersmith (1994), yaitu:  $\log A = 0,90 M_w - 3,42$  ( $A$  merupakan *rupture zone* dalam satuan  $\text{km}^2$ ). Berdasarkan persamaan tersebut maka kejadian gempa bumi 29 Juli 2018 dengan  $M 6,4$  menghasilkan *rupture zone*:  $218,7762 \text{ km}^2$ . Kejadian gempa bumi 5 dan 19 Agustus 2018 dengan  $M 7,0$  menghasilkan *rupture zone*:  $758,5776 \text{ km}^2$ . Gambar 18 menampilkan sebaran *rupture zone* kejadian gempa bumi 29 Juli 2018, 5 Agustus 2018, dan 19 Agustus 2018. Dengan demikian, diperkirakan semua segmen pada sesar naik busur belakang Flores yang terletak di utara Pulau Lombok telah lepas semua energinya.

**Gambar 18.** Rupture zone kejadian gempa bumi tanggal 29 Juli 2018 (RZ 1), 5 Agustus 2018 (RZ 2) dan 19 Agustus 2018 (RZ 3). Tanda bintang kuning merupakan episenter, 29 Juli 2018, bintang merah episenter, 5 Agustus 2018, dan bintang biru episenter, 19 Agustus 2018 (Sumber: Analisis penulis).
