## **Tinjauan geologi lingkungan terhadap wilayah bencana aliran bahan rombakan di Wasior Papua Barat**

Alwin Darmawan, Wahjono, Andiani, dan Dikdik Riyadi

Badan Geologi

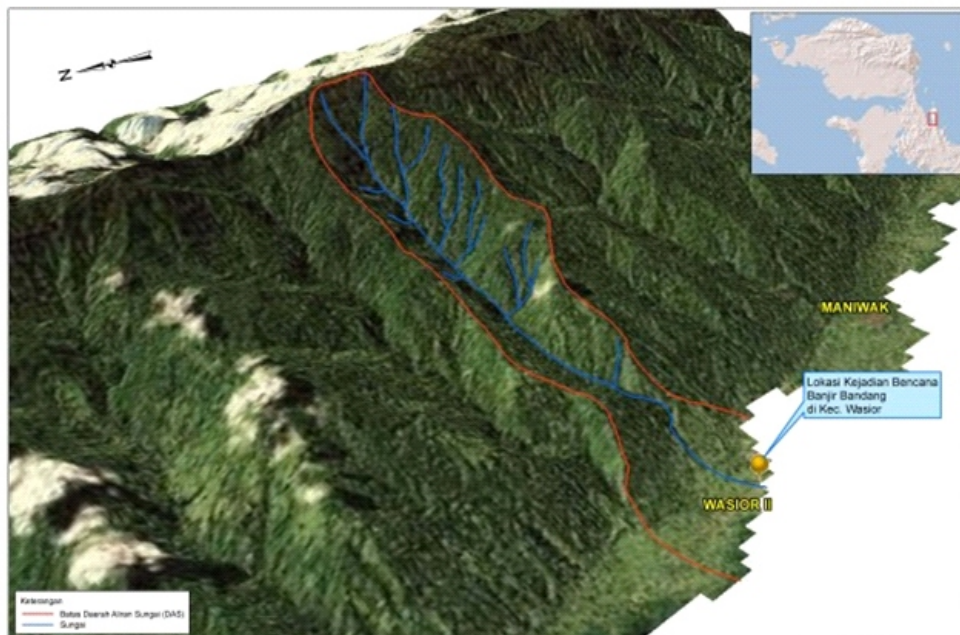
Dari 8 subdas alur sungai tersebut diketahui bahwa subdas alur Sungai Sanduai terluas disusul Sungai Anggris, dan Sungai Rado yang merupakan daerah terparah terlanda ben-

Gambar 2. Daerah Aliran Sungai (DAS) Wasior, Kabupaten Teluk Wondama, Provinsi Papua Barat (PUSDALOPS BNPB, 2010).

cana yang menimbulkan banyak korban jiwa (PUSDALOPS BNPB, 2010) sebagaimana tercantum pada Gambar 3.
